**LAPORAN PRAKTIK KERJA INDUSTRI**  
**PERAWATAN SUB UNIT DEPO KERETA BESAR A**  
**JAKARTA**

*“ PERAWATAN PREVENTIF PADA BOGIE DAN SISTEM  
ELECTRIC PADA KERETA API DI DEPO KERETA  
CIPINANG ”*

**LEMBAR PENGESAHAN**  
**LAPORAN PRAKTIK KERJA LAPANGAN**  
**PERAWATAN BOGIE PADA RANGKAIAN KERETA**

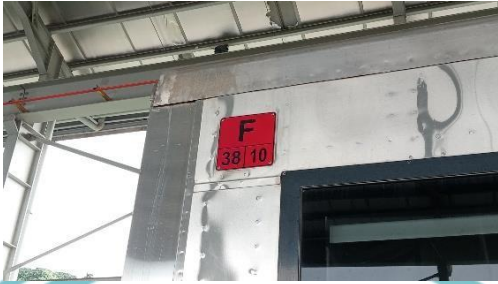
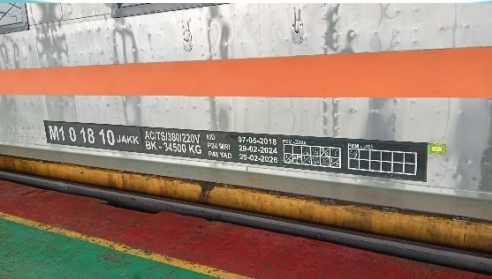
| NO | HARI PELAKSANAAN | LAMPIRAN | PENJELASAN |
|---|---|---|---|
| 1 | 03/02/2025 | | <ul style="list-style-type: none"> <li>Pengenalan rangkaian kereta dari nomor seri gerbong dan trainmark rangkaian kereta.</li> <li>Pengukuran diameter roda menggunakan wheel diameter. Hasil pengukuran roda 774mm dan batas keausan 698mm.</li> <li>Melakukan Pengecekan/inspeksi</li> <li>Praktek perawatan bulanan pada kereta [P12]</li> </ul> |

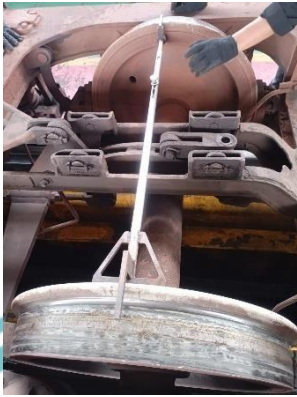
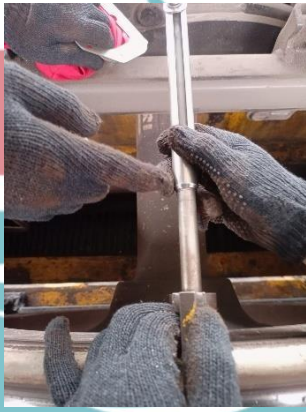
| 2 | 04/02/2025 | | <ul style="list-style-type: none"> <li>• Mempelajari Alat Ukur Back to back wheel</li> <li>• Menghitung as roda antar roda berhadapan Hasil pengukuran pada roda kereta 1001 sedangkan limit kerenggangan 1002 yang artinya roda kereta masih layak di pakai karena belum melewati limit batas kerenggangan.</li> <li>• Menginspeksi Coupler apakah ada kerenggangan atau tidak</li> <li>• Mengukur lebar menggunakan Meteran, Dengan panjang coupler keadaan tertutup dengan ukuran 110 mm.</li> <li>• Praktek perawatan kereta 3 bulanan [P3]</li> </ul> |

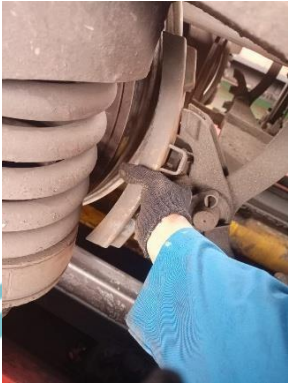
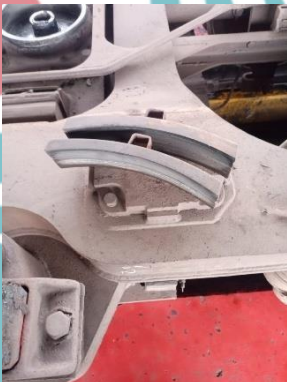
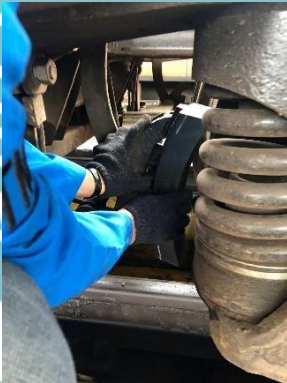
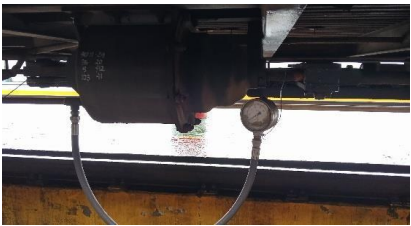
| 3 | 05/02/2024 | | <ul style="list-style-type: none"> <li>• Mempelajari bongkar pasang block brake, Setelah melewati garis yang sudah ditentukan kampas rem harus diganti.</li> <li>• Block brake melewati garis batas pemakaian yang artinya block brake harus di ganti</li> <li>• Sebelum di ganti rumah block brake di lakukan penyetelan kerenggangan, setelah di lakukan penyetelan di lanjut memasang block brake</li> <li>• Setelah Block brake terpasang di lakukan pengetesan pengereman statis menggunakan alat ukur brake cylinder meter.</li> <li>• Praktek P3 lanjutan</li> </ul> |

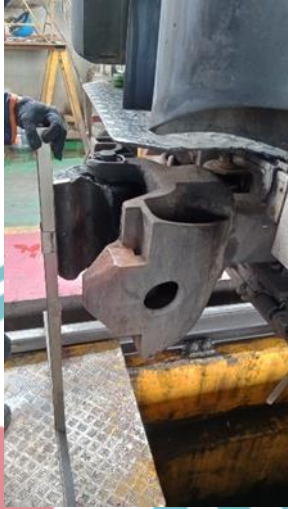
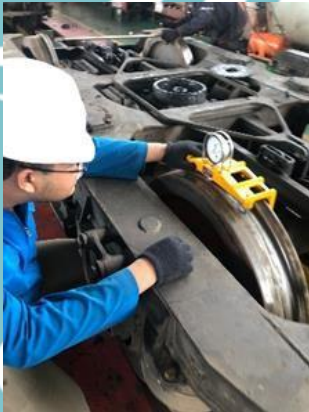
| 4 | 06/02/2024 | | <ul style="list-style-type: none"> <li>Melakukan pengecekan tinggi coupler ke rel,Dengan Ketinggian 771 mm.</li> <li>Mengetahui Batas Kehausan roda dengan batas kehausan 668 mm,Menggunakan Wheel diameter.</li> <li>Melakukan Pengecatan pada sabuk menggunakan cat berwarna merah.</li> </ul> |

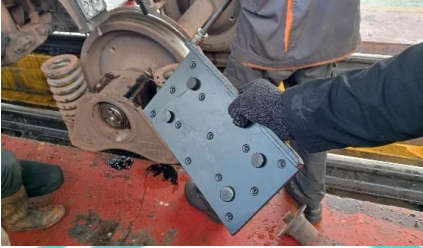
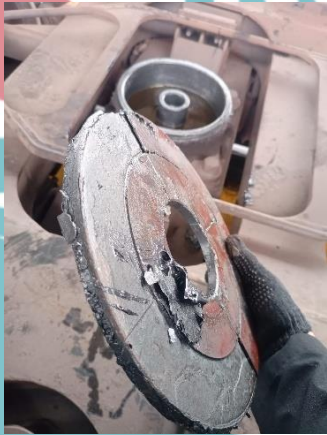
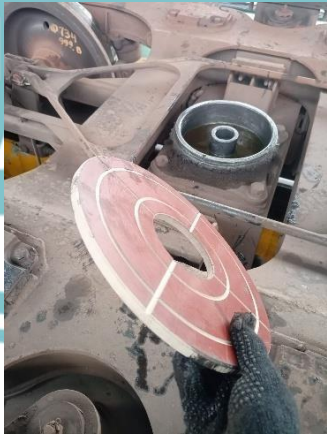
| 5 | 07/02/2024 | | <ul style="list-style-type: none"> <li>• Melakukan pengecekan bogie rangkaian seperti roda, as roda sampai rangka atas</li> <li>• Penggantian wear plate pada sisi roda</li> <li>• Melakukan pengecekan pada center plat dan setelah di lakukan</li> <li>• Di lakukan penggantian center plat, Apabila terjadi keretakan maka harus diganti jika tidak berpengaruh besar dalam pergerakan antara bogie dan kereta nya.</li> <li>• Perawatan bulanan kereta Praktek [P3]</li> </ul> |

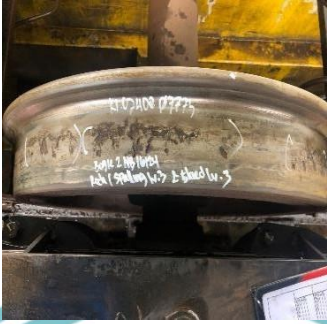
| 6 | 10/02/2025 | | <ul style="list-style-type: none"> <li>• Kerusakkan pada roda kereta yg memiliki panjang 40mm,dengan bentuk roda yg cekung kedalam tidak beraturan seperti di gambar.Spaling lvl.3 dan harus dibawa ke balai yasa manggarai untuk dibubut ulang.</li> <li>• Kerusakan pada roda kereta pada gambir disamping yaitu skiled lvl.3.dan bisa diatasi dengan cara dilas menggunakan las SMAW.</li> <li>• Setelah dilakukan pengelasan pada bagian yang berlubang,Lalu digerinda hingga halus.</li> <li>• Roda dengan tingkat kerusakan skiled lvl.3 dapat hilang namun masih dalam pantauan dari tim rolling stock depo kereta cipinang.</li> </ul> |

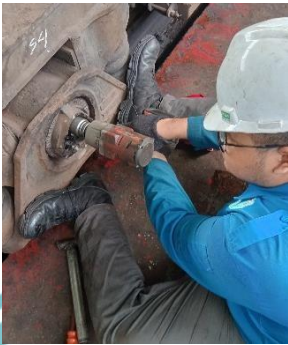
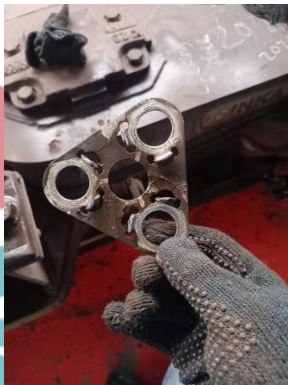
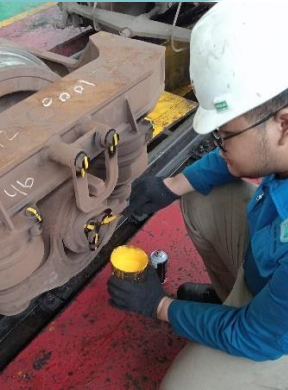
| 7 | 11/02/2025 | | <ul style="list-style-type: none"> <li>• Melakukan pelepasan baut dengan mesin Impact Wrench, Untuk penggantian Locking plate.</li> <li>• Locking plate berfungsi untuk menahan dari baut agar tidak terjadi panas/aus.</li> <li>• Setelah dipasang kembali, untuk menandainya di marking dengan garis lurus menggunakan cat berwarna kuning.</li> <li>• Melakukan Spray Area dengan pilok hitam. agar terlihat dan bahwa perawatan bagian locking plate telah selesai.</li> </ul> |

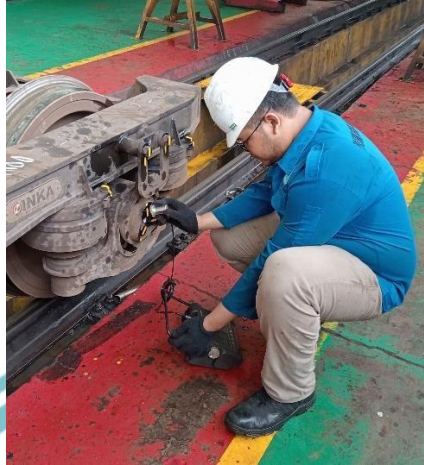
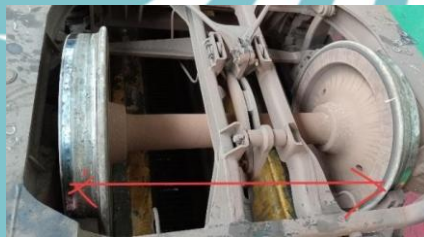
- Menginspeksi sebuah AS RODA untuk mengetahui keretakan dengan menggunakan sensor ultrasonik, Menggunakan Crack Detector.
- Panjang 1 AS RODA yaitu 1800 mm.
- Grafik pada panjang 1800 mm naik, dan apabila diatas 85% dianggap tidak ada kecacatan atau normal, pada Crack Detector.

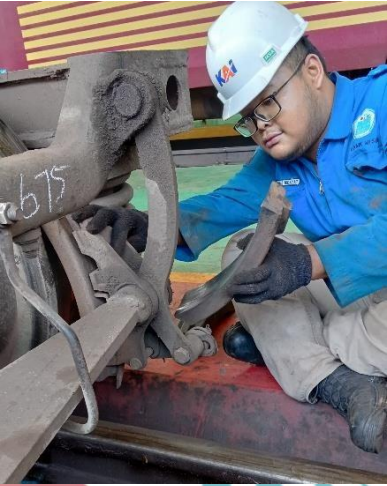
| 9 | 14/02/2025 | | <ul style="list-style-type: none"> <li>Melakukan pengecekan pada roda dan Block brake Pada rangkaian K3 0 07 16</li> <li>Setelah di lakukan pengecekan ada indikasi ke ausan pada block brake setelah di lakukan pengukuran ketebalan Block brake di bawah standar yaitu 18mm dan ada keretakan yang berarti Block brake harus di ganti.</li> <li>Berikut standar ukuran brake block : <p><b>Kondisi baru</b><br/> Diameter luar: 55mm Dalam : 50mm<br/> Panjang: 320mm<br/> Lebar : 80mm</p> <p><b>Kondisi aus</b><br/> Batas toleransi Bagian ketebalan luar dan dalam 20mm</p> </li> <li>Dan pengecekan berikutnya yaitu roda, setelah di lakukan pengecekan ada skied lv1 (Sebuah skid dengan panjang kurang dari 25-40 mm)</li> <li>Skied biasanya sering terjadi sebagai akibat terkuncinya roda (locks up) oleh blok rem.</li> </ul> |

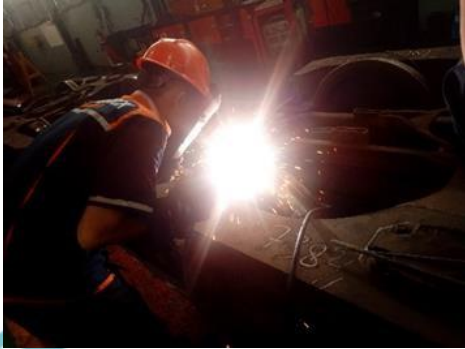
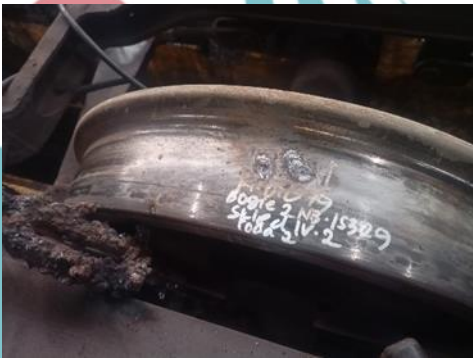
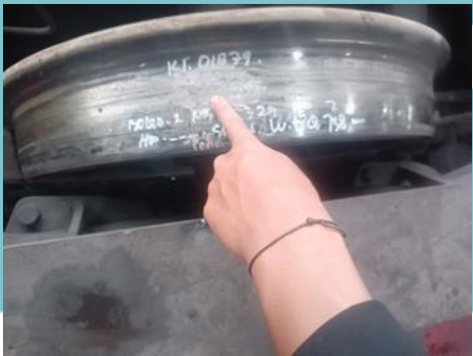
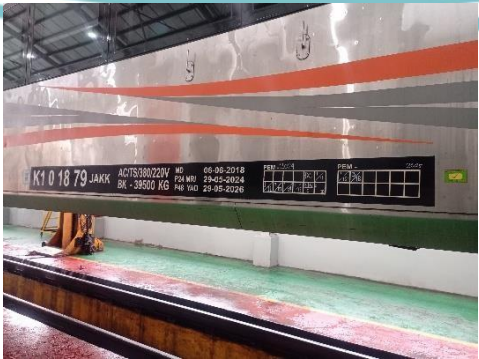
| 10 | 18/02/2025 | | <ul style="list-style-type: none"> <li>Melakukan pengecekan pada roda kereta dengan kode K1 0 18</li> </ul> <p>79. Dari hasil pemeriksaan, ditemukan adanya indikasi skied level 2, yaitu kondisi di mana permukaan roda mengalami keausan atau flat spot akibat tergelincir saat perjalanan</p> <ul style="list-style-type: none"> <li>Proses perbaikan dilakukan dengan metode pengelasan SMAW (Shielded Metal Arc Welding) untuk mengembalikan bentuk permukaan roda yang rusak.</li> <li>Setelah proses pengelasan selesai, roda kemudian dihaluskan menggunakan mesin gerinda agar permukaannya kembali rata dan sesuai standar</li> <li>Saat ini, kondisi kereta masih dalam pemantauan untuk memastikan roda berfungsi dengan baik setelah perbaikan</li> <li>Praktek P3</li> </ul> |

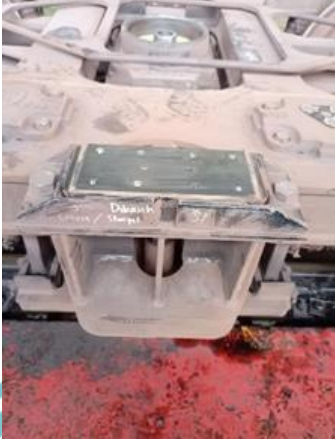
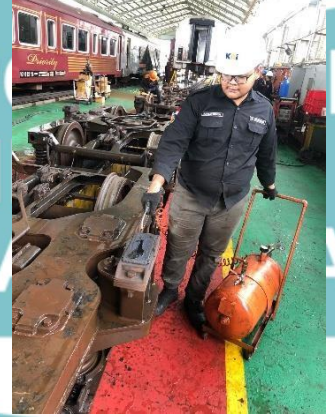
| 11 | 19/02/2025 | | <ul style="list-style-type: none"> <li>• Melakukan pengecekan pada blok center pada K1 24 Pada boogie ini tidak dilakukan pelumasan menggunakan Greeze karena pada Boogie ini memiliki pelumasan sendiri.</li> <li>• Melakukan pergantian brake block serta penyetelan pada engsel brake block. Agar tidak terjadi gesekan antara roda kereta dengan kampas rem yang sudah habis.</li> <li>• Di berikan pelumasan pada komponen yang bergesekan seperti ball joint, bearing dan dll.</li> <li>• Mencuci boogie kereta menggunakan metode air dengan semprotan bertekanan tinggi sebelum di lakukan pemasangan ke rangkaian kereta [Katcher].</li> </ul> |

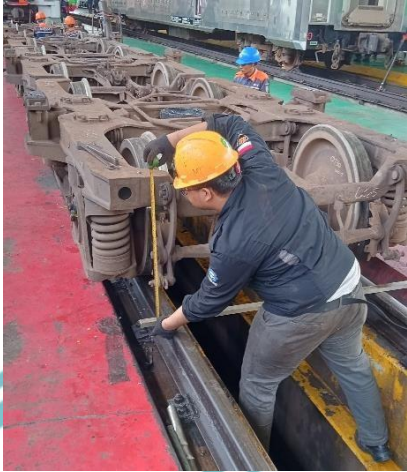
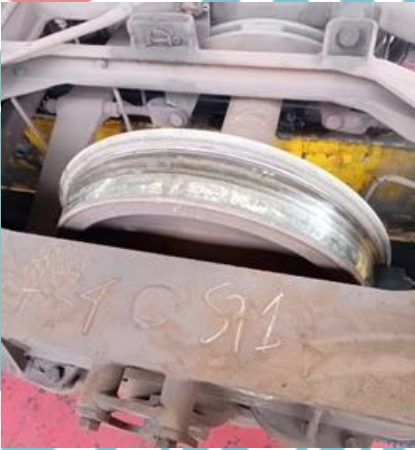
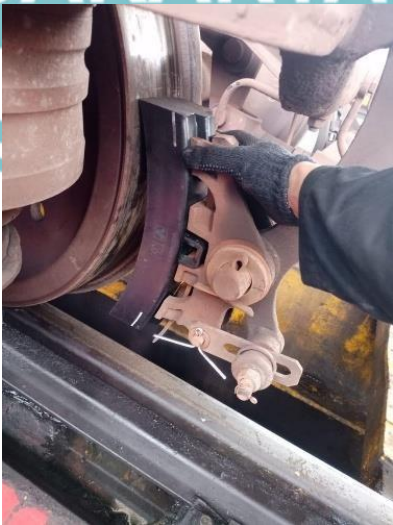
| 12 | 20/02/2025 | | <ul style="list-style-type: none"> <li>• Praktek hari ini melakukan perawatan pada bogie K10 Dengan kode kereta K1 0 18 77</li> <li>• Pengukuran jarak antara bogie dengan rel untuk memastikan keseimbangan dan posisi bogie sesuai dengan standar keselamatan</li> <li>• Setelah dilakukan pengecekan, ditemukan adanya indikasi spalling level 1 pada roda 2A. Spalling adalah kondisi di mana permukaan roda mengalami pengelupasan kecil akibat gesekan dan tekanan selama penggunaan.</li> <li>• Penggantian brake block atau bantalan rem. Komponen ini sangat penting dalam sistem pengereman, sehingga pengantiannya bertujuan agar rem bekerja lebih optimal.</li> </ul> |

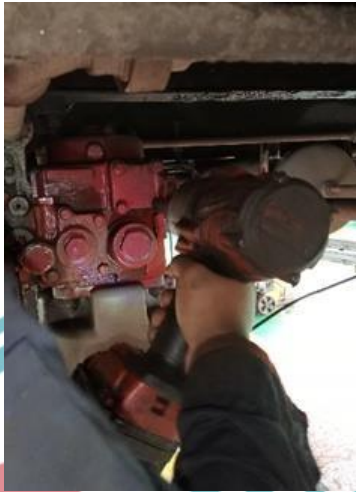
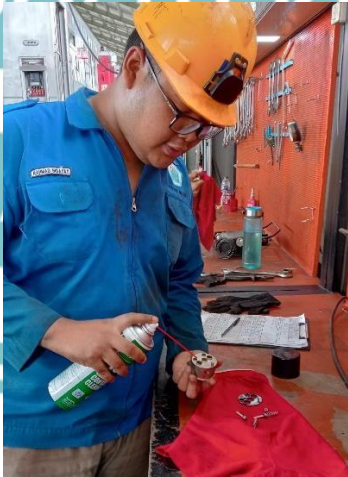
| 13 | 21/02/2025 | | <ul style="list-style-type: none"> <li>• Praktek hari ini melakukan perawatan pada bogie K10 dengan kode kereta K3 0 18 55</li> <li>• Pelepasan pada insert brake tujuan nya untuk melakukan pengecekan pada insert brake apakah masih berfungsi atau tidak</li> <li>• Melakukan perawatan pada insert brake tujuan dari perawatan ini agar insert brake bekerja lebih optimal dan agar tidak adanya gangguan pada saat pengereman.</li> <li>• Setelah dilakukan pemeriksaan, insert brake masih dalam kondisi baik dan layak digunakan. Oleh karena itu, dilakukan perawatan dengan membersihkannya menggunakan cleaner agar tetap dalam kondisi optimal dan bebas dari kotoran atau sisa material yang dapat mengganggu kinerjanya.</li> </ul> |

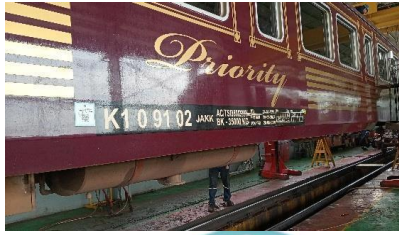
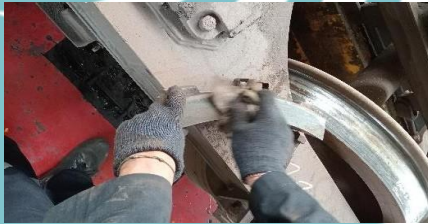
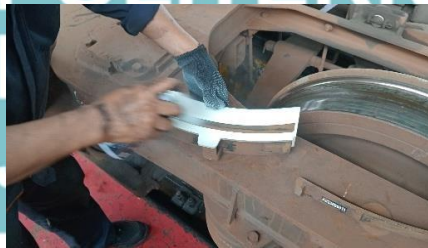
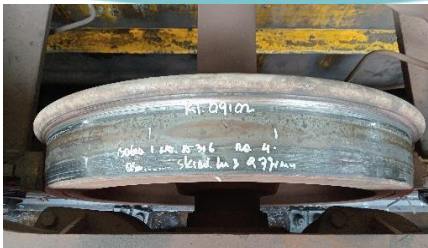
| 14 | 25/02/2025 | | <ul style="list-style-type: none"> <li>• Pada praktik hari ini, dilakukan perawatan pada rangkaian kereta dengan kode K1 0 91 02.</li> <li>• Perawatan yang dilakukan berfokus pada sistem pengereman untuk memastikan kinerjanya tetap optimal.</li> <li>• Salah satu tindakan yang dilakukan adalah mengganti brake block (balok rem) yang sudah mengalami keausan atau tidak layak pakai.</li> <li>• Selain itu, dilakukan juga penandaan (marking) pada brake block. Tujuan dari marking ini adalah agar saat dilakukan perawatan berikutnya, jika brake block belum mengalami keausan yang signifikan, tanda ini bisa menjadi acuan batas keausan yang masih aman digunakan.</li> <li>• Pemeriksaan juga dilakukan pada roda yang mengalami skid level 3, yaitu kondisi aus yang sudah parah</li> <li>• Praktek P3</li> </ul> |

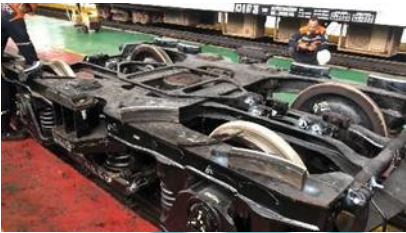
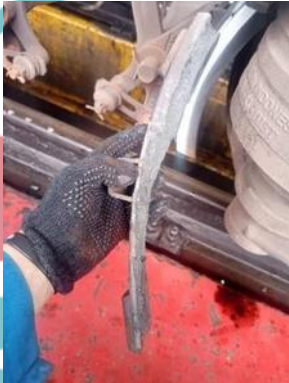
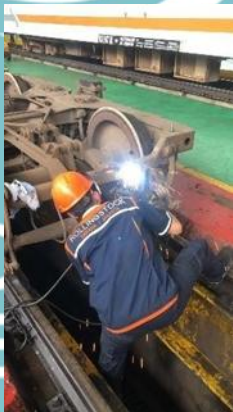
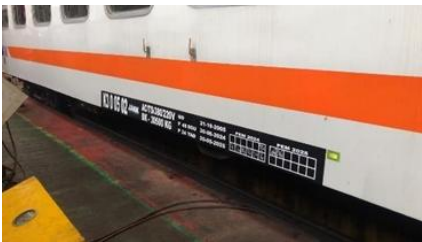
| 15 | 26/02/2025 | | <ul style="list-style-type: none"> <li>• Hari ini dilakukan pengecekan pada rangka bawah kereta dengan kode K3 0 05 02. Pemeriksaan dimulai dari brake block, yang setelah dicek ternyata sudah getas dan rapuh, sehingga perlu segera dilakukan pergantian untuk menjaga performa pengereman.</li> <li>• Selanjutnya, dilakukan pengecekan pada rangka bogie, di mana ditemukan bahwa ring pengaman trangel mengalami korosi dan retak. Untuk mengatasi hal ini, dilakukan pengelasan pada pengaman trangel guna memperkuat kembali strukturnya.</li> <li>• Pengecekan berikutnya dilakukan pada roda kereta, dan hasilnya menunjukkan bahwa roda pada bogie 2A mengalami skied level 2. Saat ini, kondisi roda masih dalam pantauan untuk menentukan langkah perbaikan lebih lanjut.</li> </ul> |

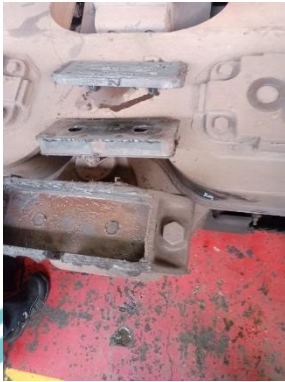
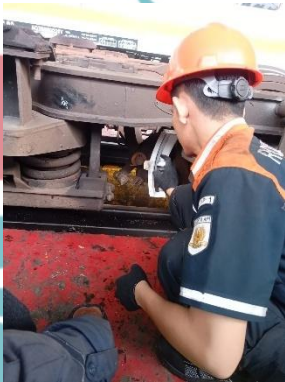
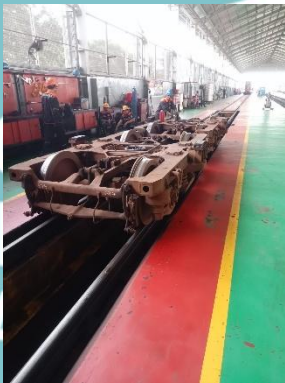
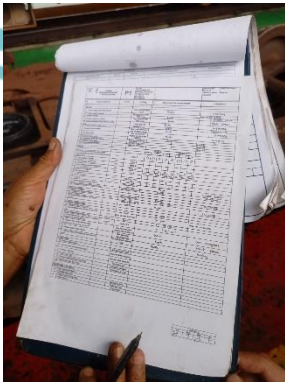
| 16 | 27/02/2025 | | <ul style="list-style-type: none"> <li>• Hari ini dilakukan perawatan pada kereta dengan kode K1 0 91 01, dengan fokus pengecekan pada bogie K5. Dalam proses perawatan, dilakukan beberapa pemeriksaan penting, salah satunya adalah pengecekan pada side bearer (plat tumpuan kereta) untuk memastikan kondisinya masih layak dan tidak mengalami kerusakan.</li> <li>• Selain itu, dilakukan juga marking pada brake block, yaitu pemberian tanda sebagai batas keausan. Marking ini bertujuan untuk memantau kondisi brake block saat pengecekan berikutnya, sehingga dapat diketahui kapan harus dilakukan pergantian.</li> <li>• Praktek P3</li> </ul> |

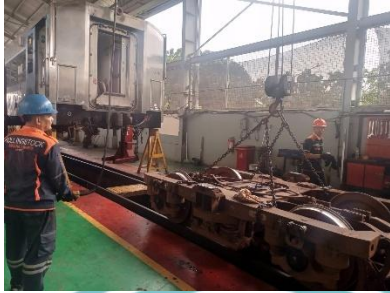
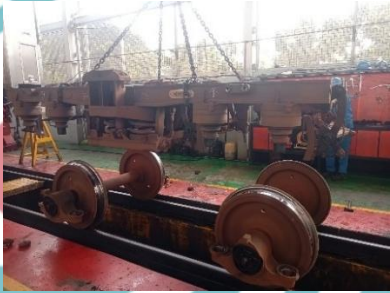
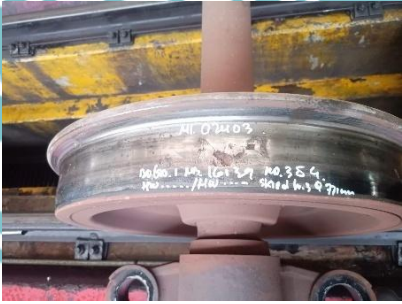
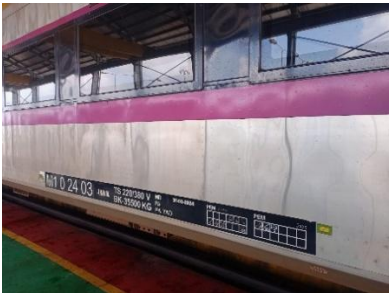
| 17 | 28/02/2025 | | <ul style="list-style-type: none"> <li>• Hari ini dilakukan pembongkaran bogie K10 pada rangkaian kereta M1 0 24 03. Pembongkaran ini bertujuan untuk menukar roda rangkaian M1 0 24 03 dengan roda dari rangkaian K3 0 24 47.</li> <li>• Penukaran ini dilakukan karena roda pada rangkaian M1 0 24 03 mengalami kerusakan skied level 3, sementara rangkaian ini harus segera digunakan untuk operasional. Oleh karena itu, untuk memastikan kelancaran perjalanan, roda dari rangkaian K3 0 24 47 digunakan sebagai pengganti.</li> <li>• Setelah proses penukaran roda selesai, rangkaian K3 0 24 47 langsung dikirim ke Balai Yasa Manggarai agar roda yang rusak dapat segera diperbaiki. Langkah ini dilakukan untuk memastikan semua rangkaian kereta tetap dalam kondisi optimal dan siap digunakan.</li> </ul> |

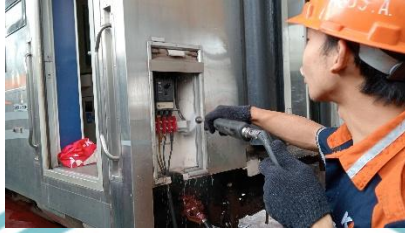
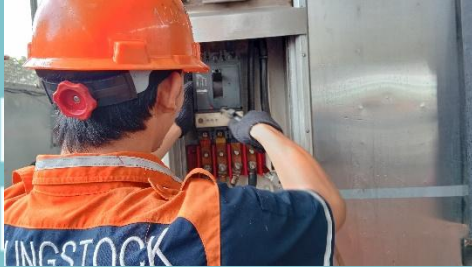
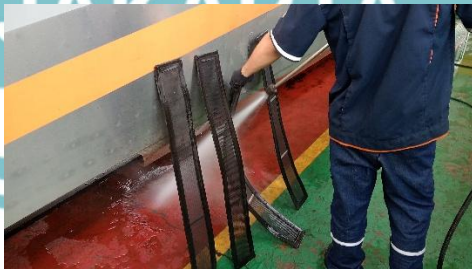
| NO | TANGGAL | LAMPIRAN | PENJELASAN |
|---|---|---|---|
| 1 | 03/03/2025 | | <ul style="list-style-type: none"> <li>• Hari ini dilakukan perawatan kelistrikan pada kereta K1 0 18 74. Pekerjaan dimulai dengan pemasangan kabel ke Chukstion Box, yang harus menggunakan dua kabel demi keamanan.</li> <li>• Selanjutnya, Chukstion Box dibersihkan menggunakan steam cleaning, lalu disemprot dengan udara bertekanan tinggi.</li> <li>• Perawatan ini dilakukan, untuk memastikan kelistrikan kereta tetap aman dan mendukung kenyamanan penumpang.</li> <li>• Praktek P3</li> </ul> |

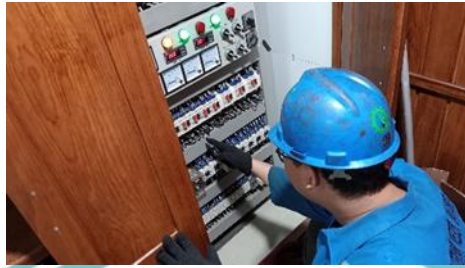
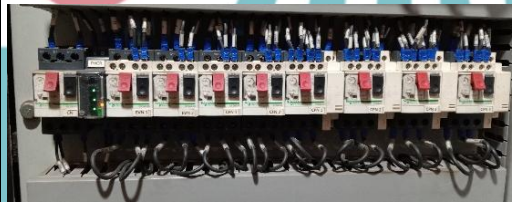
- Hari ini dilakukan perawatan kelistrikan pada kereta tipe priority. Mengetahui sistem panel kelistrikan.

- Terdapat 3 kode

- ✓ Tombol Evn (evaporator)
- ✓ Tombol Cfn (kondensor)
- ✓ Tombol Cpn (kompresor)

- Apabila telah melakukan pengecekan kelistrikan, Tombol ini bisa kita off kan. Gambar diatas juga bisa dimatikan tetapi per item.

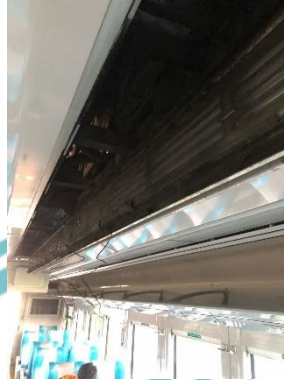
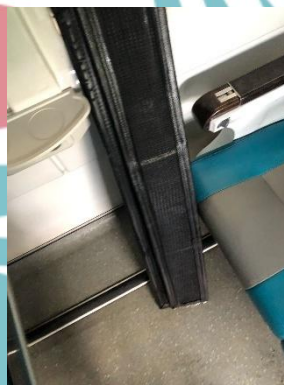
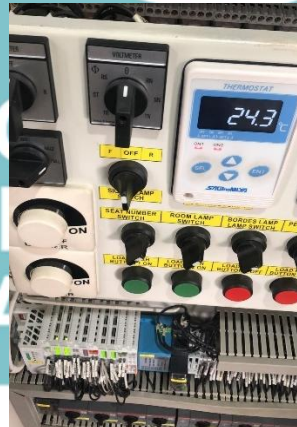
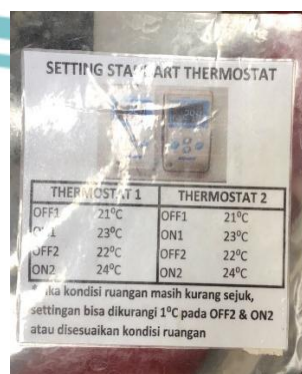
- Hari ini dilakukan perawatan AC Package pada kereta K1 0 24 25. Perawatan dimulai dengan membersihkan ryten udara, yang bertujuan untuk memastikan sirkulasi udara tetap lancar serta sistem ventilasi bekerja lebih optimal.
- Selanjutnya, dilakukan penyetingan ulang sistem kelistrikan AC untuk mencegah terjadinya voltage drop yang dapat mempengaruhi kinerja AC. Penyetingan ini penting agar suplai listrik tetap stabil dan AC dapat bekerja dengan maksimal tanpa gangguan.
- Dilakukan penyetingan termostat sesuai standar agar suhu di dalam kabin tetap terjaga dengan baik. Dengan penyetelan yang tepat, AC dapat menyesuaikan suhu secara otomatis sesuai kebutuhan, sehingga kenyamanan penumpang selama perjalanan tetap terjamin.

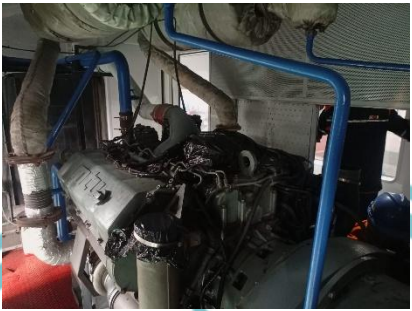
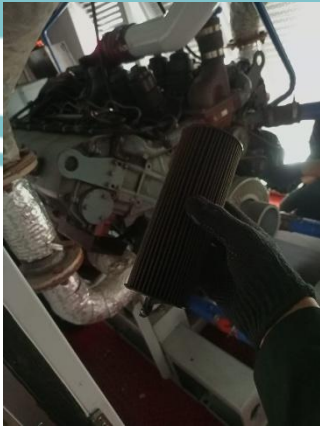
| 4 | 06/03/2025 | | <ul style="list-style-type: none"> <li>• Hari ini dilakukan perawatan genset pada kereta MP3 0 17 05, yang merupakan perawatan berkala setiap 300 jam. Perawatan ini bertujuan untuk memastikan genset tetap berfungsi dengan baik dan mendukung kelistrikan kereta selama operasional.</li> <li>• Beberapa langkah yang dilakukan dalam perawatan ini antara lain membersihkan filter udara, menguras oli lama, serta mengganti filter oli dan filter solar.</li> <li>• Dengan perawatan rutin ini, diharapkan kinerja genset tetap optimal dan dapat beroperasi dengan aman serta efisien.</li> </ul> |

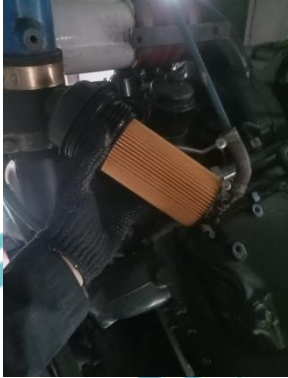
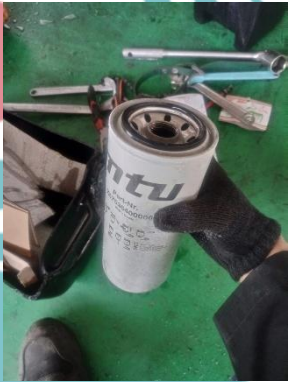
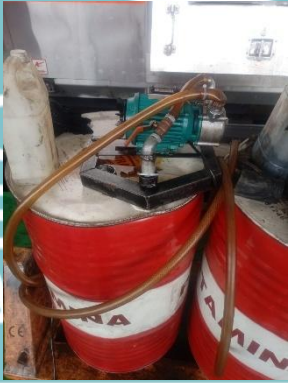
| 5 | 07/03/2025 | | <ul style="list-style-type: none"> <li>• Hari ini dilakukan perawatan genset MTU tipe 1600 pada kereta P 0 19 04, yang merupakan perawatan berkala setiap 300 jam. Perawatan ini bertujuan untuk memastikan genset tetap bekerja dengan baik dan mendukung sistem kelistrikan kereta selama operasional.</li> <li>• Beberapa komponen yang perlu diganti dalam perawatan ini meliputi filter solar, filter oli, dan tutup filter oli yang sudah aus atau slek. Selain itu, dilakukan pengurasan oli lama serta pembersihan radiator untuk menjaga suhu mesin tetap stabil. Dengan perawatan rutin ini.</li> <li>• Dengan perawatan yang dilakukan secara berkala, genset dapat beroperasi dengan maksimal, menjaga stabilitas suplai listrik pada kereta, serta mencegah gangguan yang dapat mempengaruhi kenyamanan dan keselamatan perjalanan.</li> </ul> |

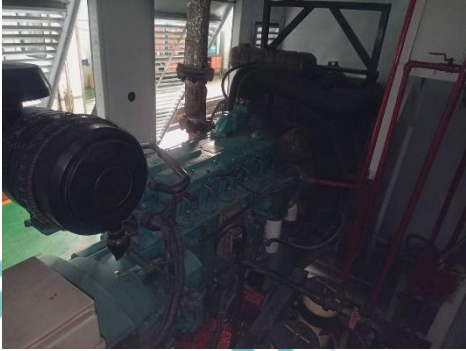
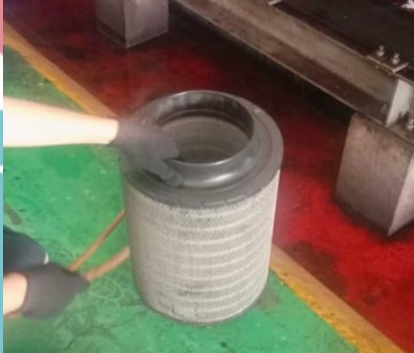
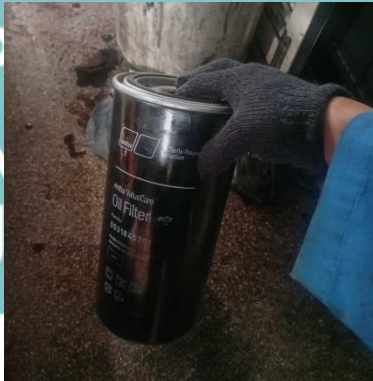
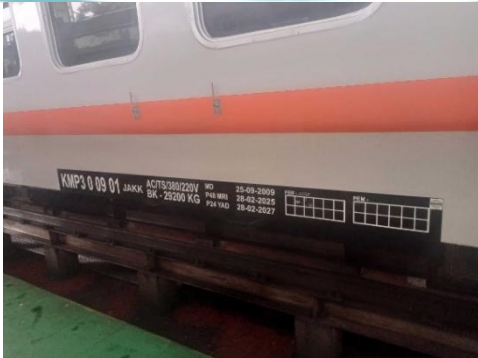
| 6 | 11/03/2025 | | <ul style="list-style-type: none"> <li>• Hari ini dilakukan perawatan P300 pada genset Volvo di kereta KMP3 0 09 01.</li> <li>• Perawatan dimulai dengan membersihkan filter udara untuk memastikan sirkulasi udara tetap lancar. Selanjutnya, dilakukan pengurasan oli lama dan penggantian filter oli guna menjaga performa mesin tetap optimal. Setelah itu, dilakukan penggantian filter solar untuk memastikan bahan bakar yang digunakan bersih dari kotoran.</li> <li>• Terakhir, pencucian radiator dilakukan untuk menjaga sistem pendinginan tetap berfungsi dengan baik dan mencegah mesin dari overheating.</li> </ul> |

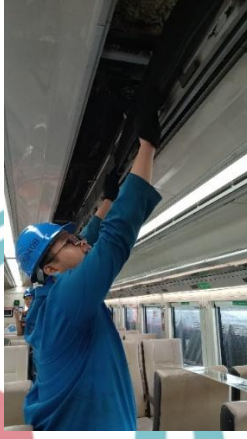
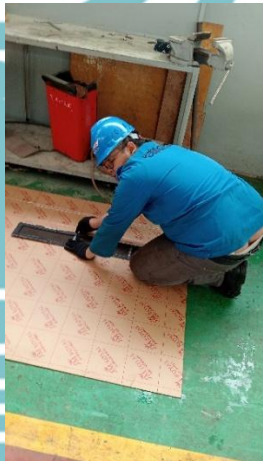
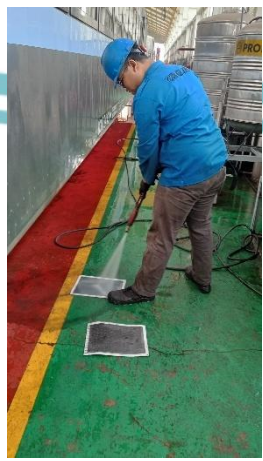
| 7 | 12/03/2025 | | <ul style="list-style-type: none"> <li>• Hari ini dilakukan perawatan pada K3 16 pada sistem pendingin dengan membersihkan filter ac, tujuannya agar tidak terjadi penumpukan debu pada filter ac.</li> <li>• Melakukan pemotongan pada kaca plastik (mika) pada K3 16 yang tidak terdapat sebuah mika,</li> <li>• Pembersihan filter ac pada K1 24 dengan menggunakan air bertekanan tinggi [Katcher].</li> </ul> |

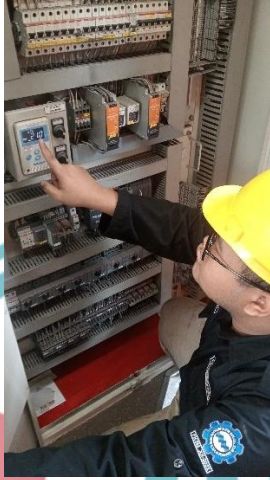
| 8 | 13/03/2025 | | <ul style="list-style-type: none"> <li>Melakukan pengecekan suhu pada thermostat melalui panel listrik apakah sudah sesuai dengan standar yang sudah ditetapkan.</li> <li>Suhu didalam ruangan ditetapkan sebesar 22 C°</li> <li>Apabila suhu di ruangan menyentuh 20 C° Maka kompresor AC akan mati secara otomatis.</li> </ul> |

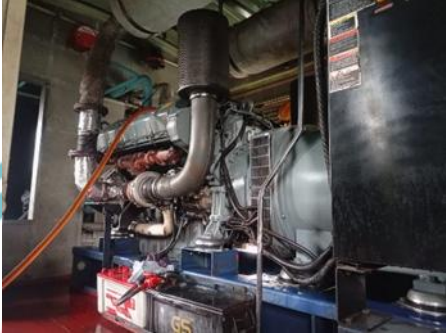
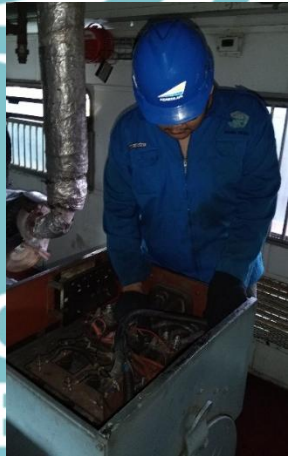
| 9 | 17/03/2025 | | <ul style="list-style-type: none"> <li>• Hari ini dilakukan perawatan P600 jam pada kereta P 0 18 02. Perawatan dimulai dengan penggantian oli dan filter oli untuk memastikan sistem pelumasan mesin tetap optimal</li> <li>• Melakukan pemeriksaan pada generator, yang sebelumnya sudah dibersihkan menggunakan udara bertekanan tinggi atau kompresor.</li> <li>• Pembersihan rangkaian kereta dengan nomor seri SI 0 67 02 JAKK dengan menggunakan air bertekanan tinggi [Katcher].</li> </ul> |

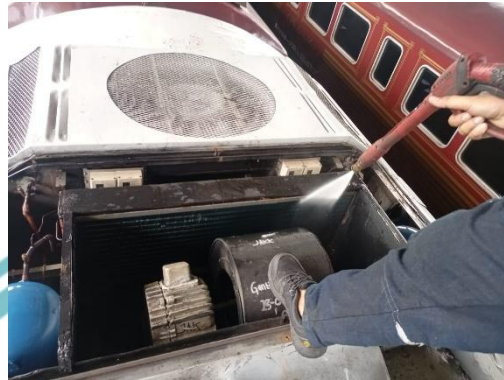
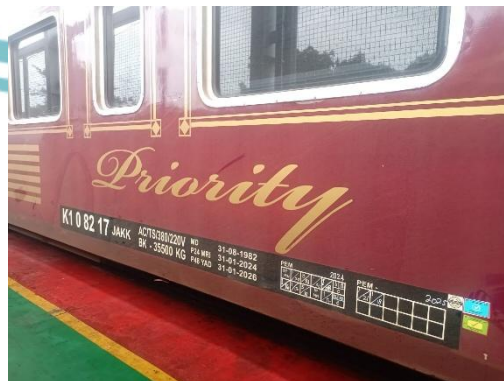
- Hari ini telah melakukan Perawatan AC package pada kereta SI 0 67 02 dan Kereta K1 0 82 17.
- mulai dengan membuka cover panel atas AC.
- Setelah dilakukan pembongkaran pada panel AC maka dilakukan penyemprotan air bertekanan pada evaporator AC.
- Setelah itu dilanjutkan membersihkan kondensor Setelah dibersihkan semua dilanjutkan pengeringan tujuan pengeringan ini agar tidak terjadinya korsleting.

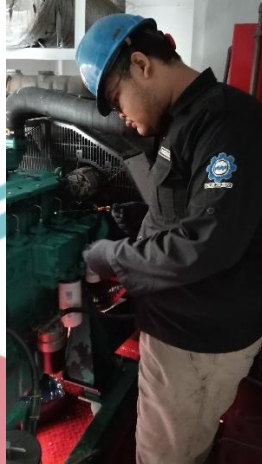
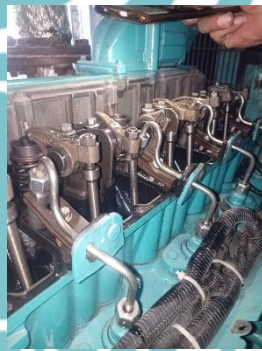
- Hari ini telah melakukan perawatan kereta KMP3 0 65 08, dan melakukan pengecekan oli mesin.
- Langkah awal di lakukan pengecekan komponen mesin di bagian cylinder head
- Setelah di lakukan pengurusan mesin di isi oli kembali lalu di lakukan pengecekan lagi
- Setelah di lakukan pengecekan ternyata ada 2 komponen mesin yang mengalami kerusakan di bagian kleb yaitu rockerarm maka harus di lakukan pembongkaran total

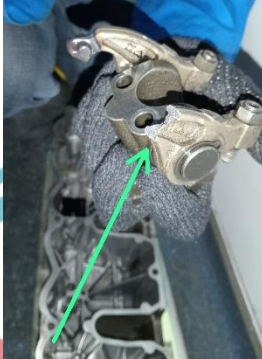
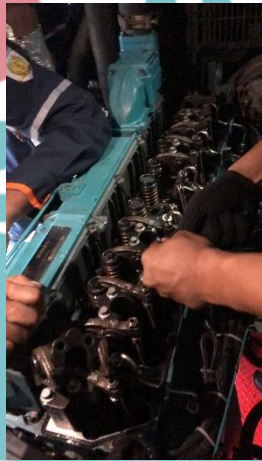
| 11 | 21/03/2025<br>6<br>2 | | <ul style="list-style-type: none"> <li>• Hari ini melanjutkan Praktik yang kemarin yaitu melakukan pergantian rock arm yang patah</li> <li>• Setelah di lakukan pergantian maka di lakukan pengetesan menggunakan alat automatic load bank</li> <li>• Test ini bertujuan mengetahui berapa daya kva yang di hasilkan oleh genset dan mengetahui beban daya genset tersebut</li> <li>• Praktek P3</li> </ul> |

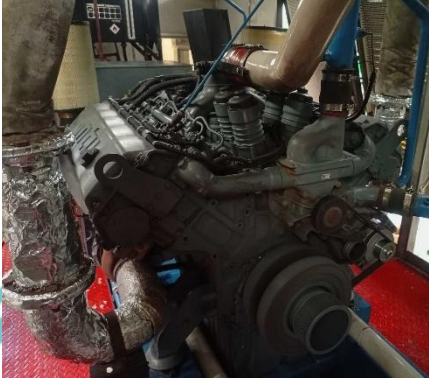
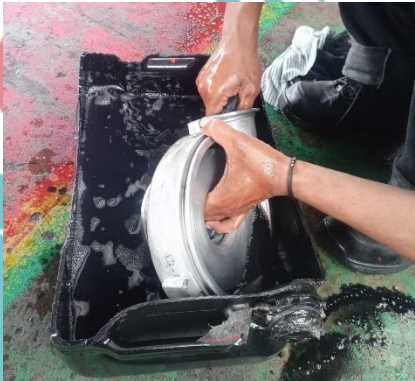
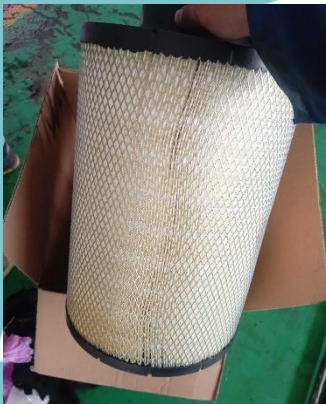
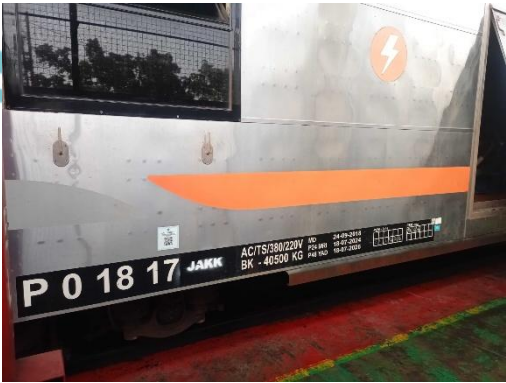
| 12 | 08/04/2025<br>3 | | <ul style="list-style-type: none"> <li>• Hari ini telah melakukan perawatan P1200 jam pada kereta P 0 18 17</li> <li>• Perawatan meliputi seperti ganti oli, filter solar serta pengecekan batrai</li> <li>• Ada beberapa part yang di ganti pada P1200 jam ini yaitu mengganti filter udara</li> <li>• Lalu berikutnya di lakukan perawatan turbocharger seperti gambar di atas (perawatan ini biasanya di lakukan di atas P1000)</li> </ul> |

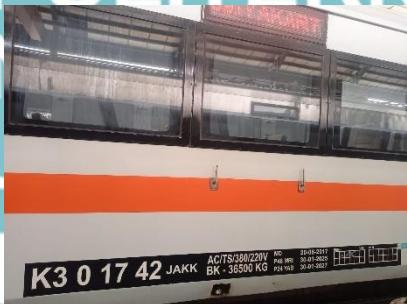
| 13 | 09/04/2025<br>6<br>4 | | <ul style="list-style-type: none"> <li>• Perbaikan Hari ini dilakukan praktik perbaikan pada dua rangkaian kereta, yaitu kereta K3 0 12 14 dan K3 0 17 42.</li> <li>• Untuk kereta K3 0 12 14, perbaikannya dilakukan pada bagian flyducting, karena sebelumnya sering terjadi rembesan air dari dinding bagian atas. Setelah diperiksa, ditemukan bahwa bagian penutup flyducting mengalami sobek, sehingga air bisa masuk dan merembes ke dalam kereta. Maka dari itu, dilakukan perbaikan agar flyduct kembali tertutup rapat.</li> <li>• Sedangkan untuk kereta K3 0 17 42, perbaikannya dilakukan dengan mengganti kompresor AC karena kompresor sebelumnya sudah tidak bekerja secara optimal dan harus segera diganti agar pendingin udara bisa kembali berfungsi normal.</li> </ul> |

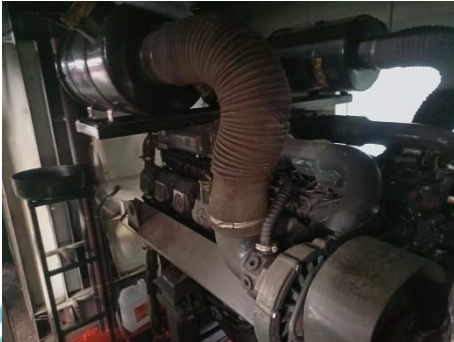
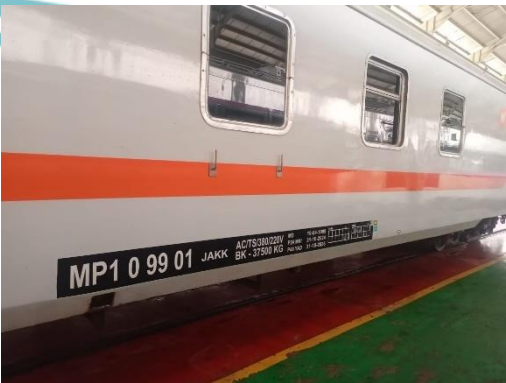
| 15 | 11/04/2025 | | <ul style="list-style-type: none"> <li>• Hari ini dilakukan perawatan P300 jam pada kereta pembangkit MP1 0 99 01. Perawatan ini dilakukan secara berkala untuk menjaga performa genset tetap optimal.</li> <li>• Beberapa komponen penting seperti filter oli dan filter solar diganti karena berfungsi untuk menyaring kotoran agar tidak masuk ke dalam sistem mesin.</li> <li>• Langkah terakhir adalah pengecekan kondisi baterai menggunakan alat. Hasil pemeriksaan menunjukkan bahwa baterai masih dalam kondisi sehat 100%, artinya masih kuat dan tidak perlu diganti.</li> </ul> |

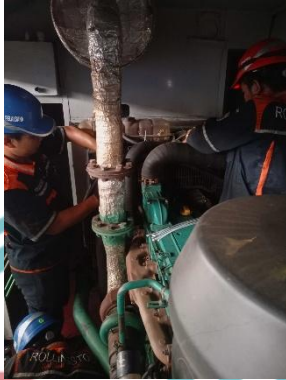
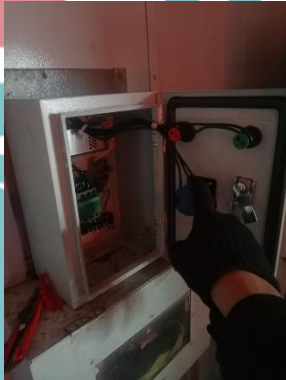
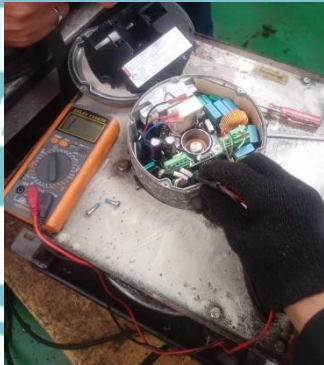
| 16 | 15 <sup>6</sup> /04/2025 | | <ul style="list-style-type: none"> <li>• Hari ini Telah Melakukan perawatan P100 Pada Kereta KMP3 0 65 17.</li> <li>• Perawatan yang di lakukan seperti mengganti oli, filter oil, filter solar dan dll.</li> <li>• Setelah di lakukan perawatan di lanjut melakukan pemasangan panel HSD ( Controller pompa HSD berfungsi mengatur dan menstabilkan aliran bahan bakar diesel ke genset secara otomatis. Alat ini menjaga tekanan bahan bakar tetap sesuai kebutuhan dan mencegah kerusakan akibat kebocoran atau gangguan aliran, sehingga genset dapat bekerja efisien dan aman.</li> </ul> |

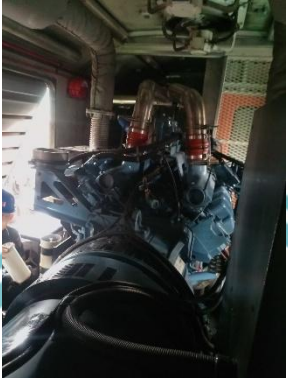
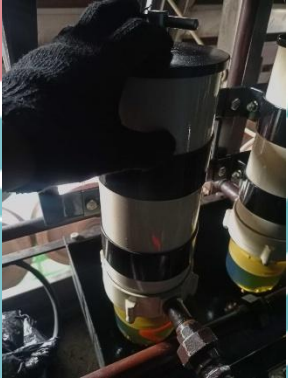
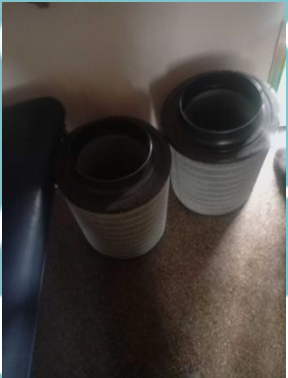
| 17 | 16/04/2025 | | <ul style="list-style-type: none"> <li>• Hari ini telah melakukan perawatan P300 jam pada Kereta P 0 24 03</li> <li>• Adapun beberapa Part yang di lakukan seperti melakukan pembersihan pada filter udara</li> <li>• Dan langkah berikutnya di lakukan pergantian filter oli dan filter solar</li> <li>• Dilakukan pengurasan solar pada water sparator dan di lakukan pengisian ulang.</li> </ul> |

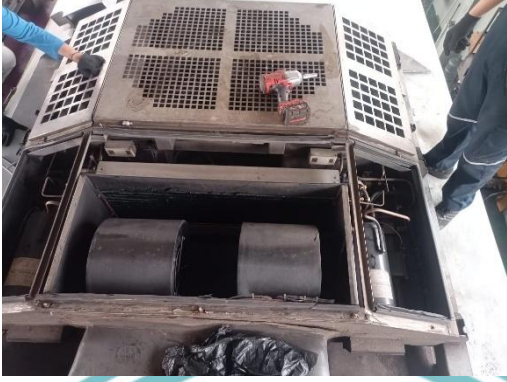
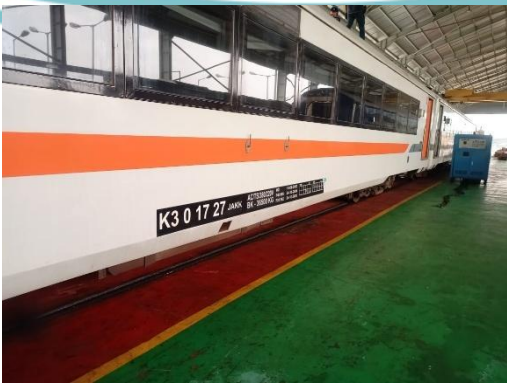
| 18 | 17/04/2025 | 6 | 9 | | <ul style="list-style-type: none"> <li>• Hari ini Telah Melakukan Perawatan pada Kereta K3 0 17 27.</li> <li>• Perawatan yang di lakukan adalah Perawatan AC packed.</li> <li>• Dilakukan Pembersihan pada komponen komponen utama AC (kondensor , evaporator, Kompresor dan dll).</li> <li>• Serta di lakukan pengukuran tegangan kelistrikan pada interior kereta.</li> </ul> |

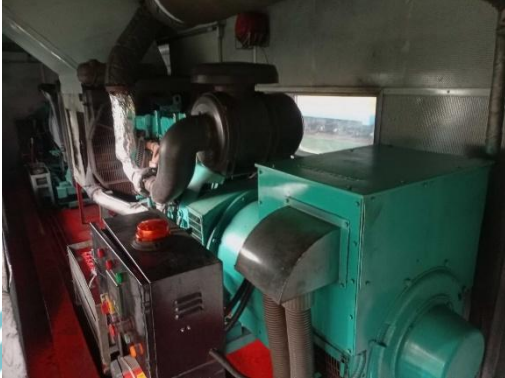
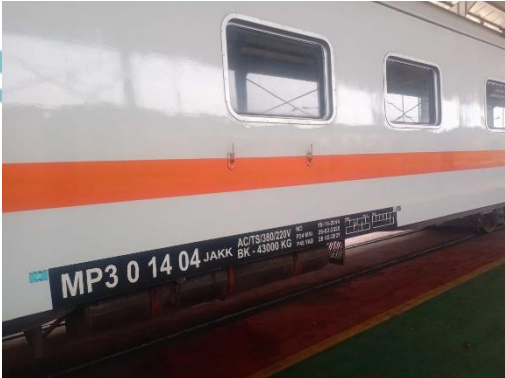
| 19 | 22/04/2025 | | <ul style="list-style-type: none"> <li>• Hari Ini telah P600 pada Kereta MP3 0 14 04</li> <li>• Perawatan ini terdiri dari 2 engine. Perawatan ini meliputi seperti pergantian filter solar, filter oli dan dll</li> <li>• Berikutnya pembersihan filter udara</li> <li>• Di lakukan pengurasan solar pada watersparator ini bertujuan agar performa genset agar tidak berebet</li> </ul> |
