**LAPORAN PRAKTIK KERJA INDUSTRI  
PEMELIHARAAN DAN PERBAIKAN CONTROL VALVE  
DI WORKSHOP PT KILANG PERTAMINA INTERNASIONAL  
REFINERY UNIT V BALIKPAPAN**

| Judul Laporan | : "Pemeliharaan Dan Perbaikan Control Valve Di Workshop Pt Kilang Pertamina International Ru V " |
| Periode | : 2 Januari 2025 – 28 Februari 2025 |

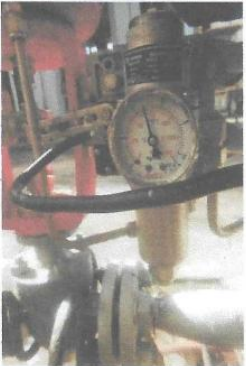
| PICTURE ATTACHMENT | |
|---|---|
| <p>02-PCV-028 A</p> <p>Pressure gauge air set damaged</p> | |

| NO | Tag No | Open | Close | Date Inspection | Finding | Recommendation | Matrial | Matrial Specification | Action | Action Date | Remark |
|---|---|---|---|---|---|---|---|---|---|---|---|
| 59 | 02-PCV-028 A | ✗ | | | Pressure gauge air set damaged | Replace pressure gauge | Pressure gauge | | | | |

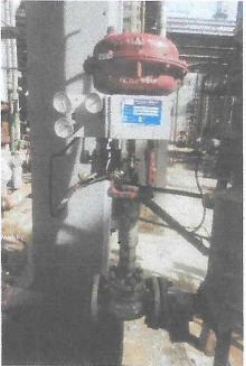
| PICTURE ATTACHMENT | |
|---|---|
| <p>02-PDCV-031 A</p> <p>Actuator and valve body dirty</p> | |
