**ANALISIS PENINGKATAN *COOLANT TEMPERATURE* PADA *ENGINE* DIESEL CAT C-15 AKIBAT KONTAMINASI OLI *ENGINE* DENGAN AIR RADIATOR SERTA EFISIENSI OVERHAUL**

**SKRIPSI**

*Engine* diesel CAT C-15 merupakan salah satu jenis mesin industri yang banyak digunakan pada alat berat dan aplikasi industri karena dikenal memiliki daya tahan, efisiensi tinggi, dan kemampuan kerja di lingkungan ekstrem. Dalam operasionalnya, performa *engine* sangat dipengaruhi oleh sistem pendingin, khususnya temperatur coolant yang berfungsi untuk menjaga kestabilan suhu mesin. Temperatur coolant yang tidak stabil atau meningkat secara signifikan dapat menjadi indikasi awal adanya gangguan internal pada *engine*, salah satunya adalah kontaminasi fluida akibat kerusakan pada komponen internal seperti *cylinder liner*. Kontaminasi antara oli *engine* dengan air radiator dapat menyebabkan penurunan efisiensi perpindahan panas, mempercepat keausan komponen, dan meningkatkan risiko *overheating*. Penelitian ini bertujuan untuk menganalisis perubahan *coolant temperature* pada *engine* diesel CAT C-15 yang disebabkan oleh kontaminasi oli dan air radiator akibat *hole* pada *cylinder liner*. Metode penelitian yang dig

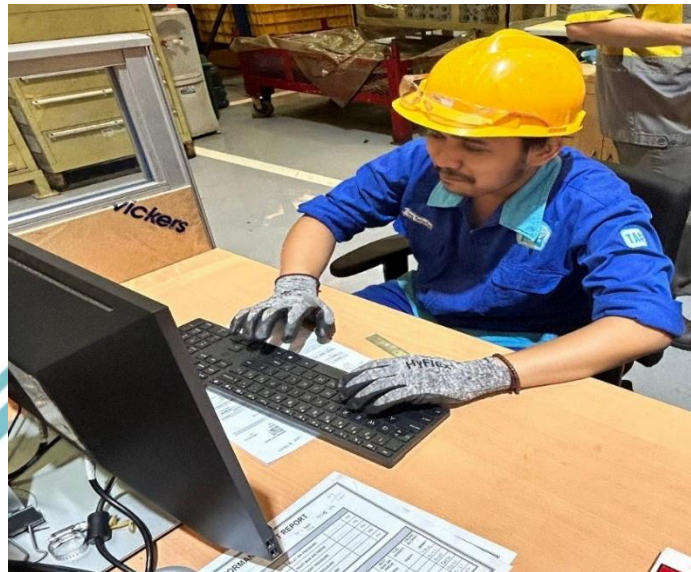
Mencari informasi tentang *engine* dan spesifikasi *engine*

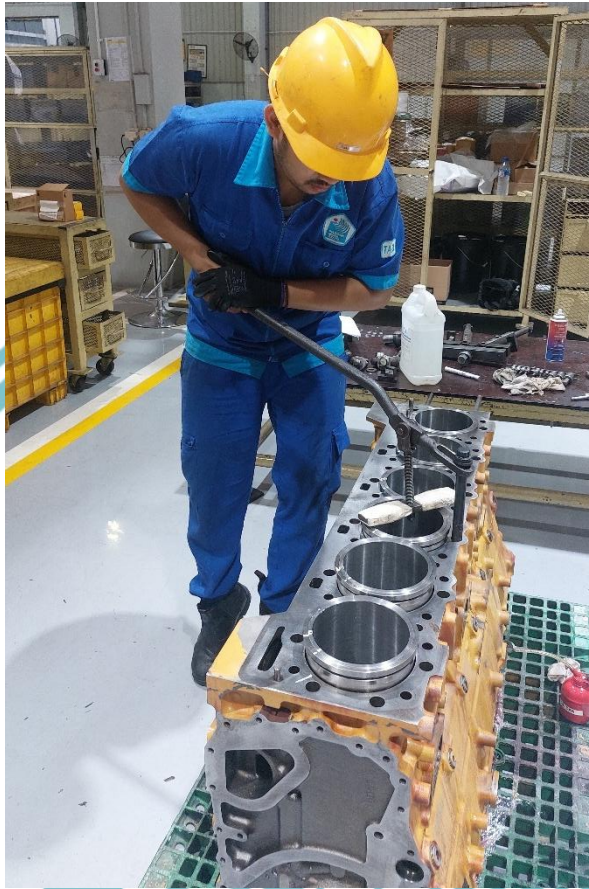
(Dokumentasi Pribadi)  
Proses disassembly engine C 15

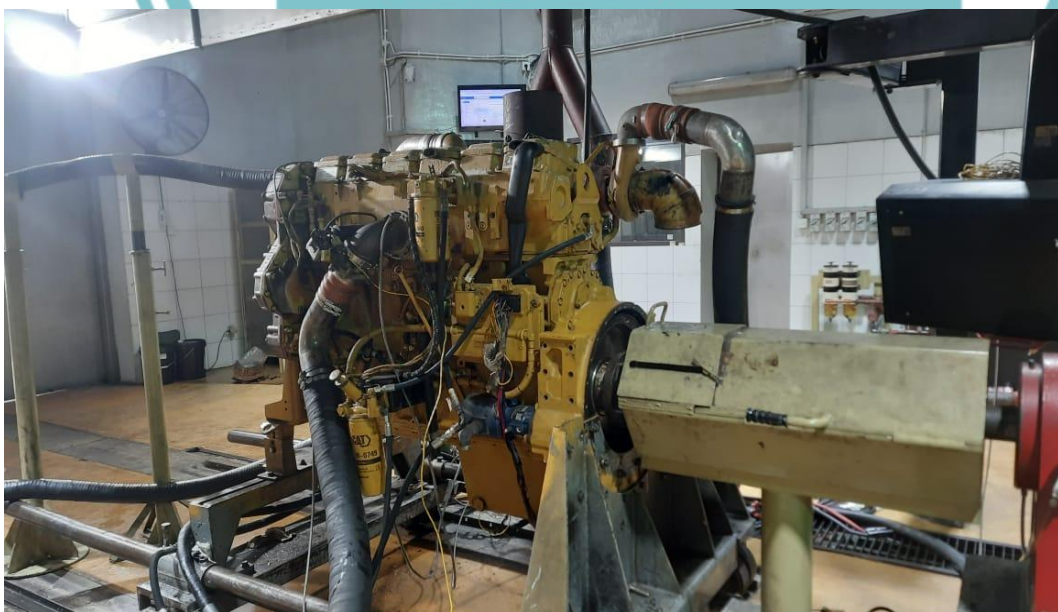
Proses pengujian *engine* dengan metode Dyno test

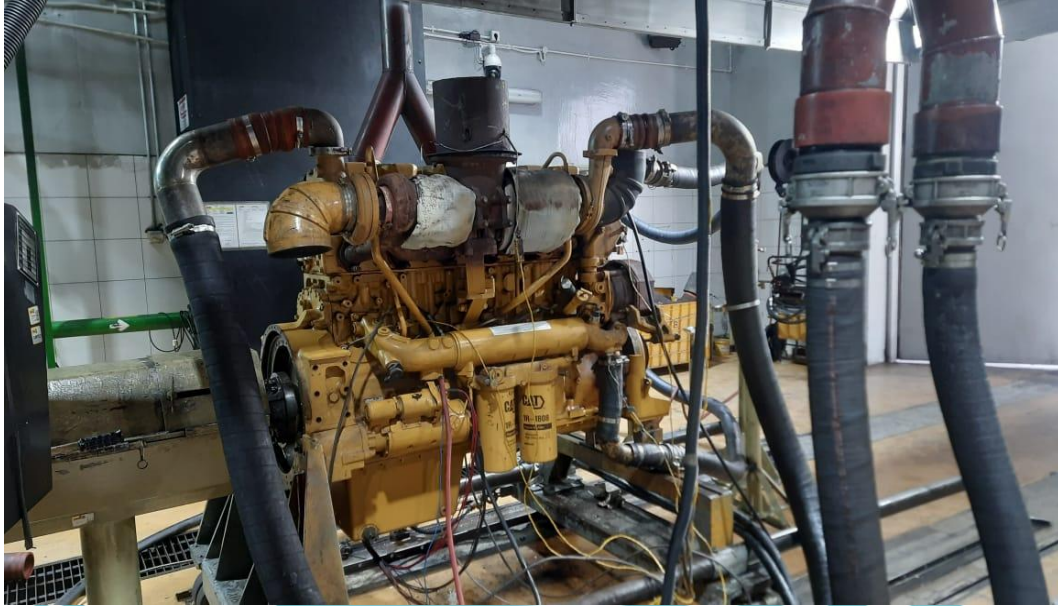
Proses pengujian *engine* dengan metode Dyno test
