LAPORAN KERJA PRAKTIK

**ANALISIS PENIPISAN DAN TAHAPAN PERBAIKAN *SHELL*
PADA *NAPHTHA SPLITTER COLUMN C-3-20A* DI PT
KILANG PERTAMINA INTERNASIONAL RU V
BALIKPAPAN**

Judul Laporan : Analisis Penipisan dan Tahapan Perbaikan *Shell* pada *Naphtha Splitter Column C-3-20A* Di PT Kilang Pertamina Internasional RU V Balikpapan

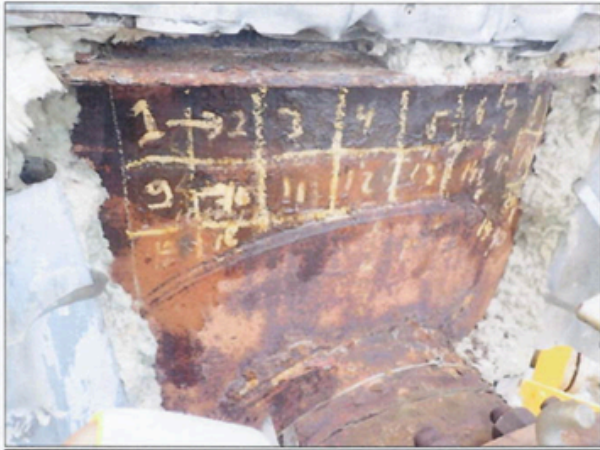
SHELL AREA MH-2 AREA 1

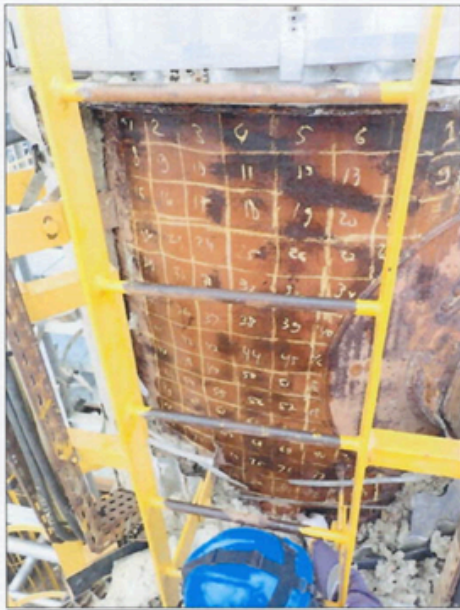
SHELL MH-2 AREA 3

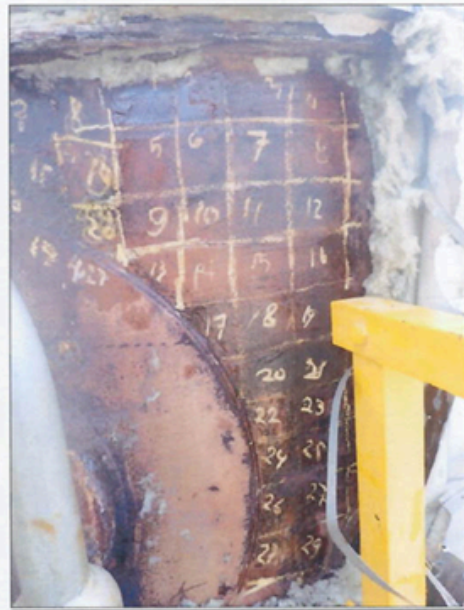
SHELL MH-2 AREA 2

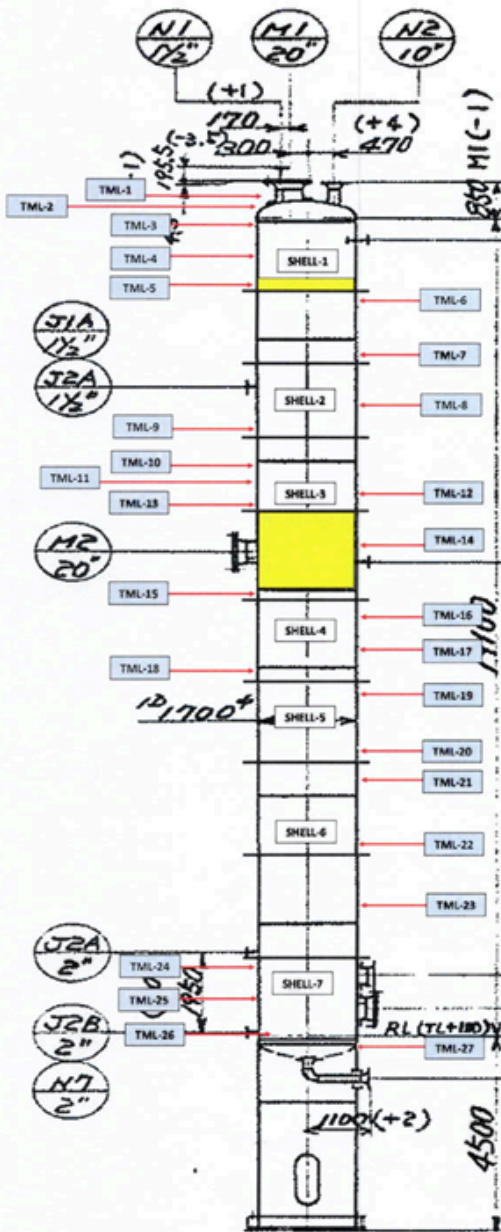
SKETCH
C-3-20A

Part	Point of Measurement								Min Thk
	0	45	90	135	180	225	270	315	
TML-1	8,87	9,87	9,08	8,80	8,79	9,15	9,15	9,60	8,79
TML-2	9,27	9,38	9,56	9,07	9,57	9,46	9,42	9,40	9,07
TML-3	7,81	6,82	7,59	7,75	7,77	7,61	7,09	7,37	6,82
TML-4	8,25	8,02	7,84	7,31	7,85	7,52	7,87	7,95	7,31
TML-5	6,78	5,26	7,13	6,41	4,23	3,40	7,17	6,14	3,40
TML-6	8,17	8,01	8,16	8,16	7,93	8,17	8,26	7,36	7,38
TML-7	7,74	7,85	7,45	5,76	6,56	7,48	7,90	8,03	6,76
TML-8	7,99	8,11	8,08	8,31	8,13	8,20	8,21	7,15	7,15
TML-9	8,47	8,53	7,54	8,26	7,76	7,26	7,59	8,05	7,26
TML-10	7,94	7,97	7,92	8,04	7,95	7,72	7,74	7,54	7,54
TML-11	4,41	8,06	8,14	4,05	4,17	4,31	8,01	4,82	4,05
TML-12	4,26	8,47	8,19	4,37	8,33	3,96	8,02	7,89	3,98
TML-13	6,78	6,22	6,72	4,24	4,53	7,81	8,15	7,95	4,24
TML-14	MAPPING THICKNESS								
TML-15	7,68	7,39	7,85	7,70	7,40	7,12	8,07	7,66	7,19
TML-16	8,17	8,65	7,22	7,70	7,55	8,15	8,35	8,62	7,22
TML-17	8,03	7,71	7,14	7,77	8,27	4,36	7,76	8,07	4,38

TML-18	7,75	8,19	7,70	7,55	7,97	7,67	7,74	7,60	7,55
TML-19	8,16	7,86	7,76	8,10	7,96	4,09	4,30	8,03	4,09
TML-20	7,92	7,45	7,64	7,18	7,64	7,68	8,03	7,35	7,18
TML-21	7,68	7,83	7,38	7,44	7,29	7,68	7,79	7,86	7,29
TML-22	7,33	7,20	6,77	7,87	7,76	8,16	7,11	4,70	4,78
TML-23	7,54	7,56	7,70	7,54	7,93	7,43	7,51	7,52	7,43
TML-24	8,19	7,19	8,26	8,40	8,07	4,15	7,85	7,75	4,15
TML-25	4,17	8,00	7,84	8,14	7,68	7,96	8,23	8,08	4,17
TML-26	7,17	7,74	7,28	7,93	7,59	7,34	7,20	7,13	7,13
TML-27	8,00	8,53	8,03	9,53	9,45	9,00	9,39	9,65	8,00

1. Ditemukan adanya penipisan pada shell C-3-20A diarea dekat dengan manhole E-3-20A sesuai dengan lampiran dengan temuan yang tertipis 3.78mm vs Treq 2mm.
2. Saat ini area yang dilakukan pemeriksaan baru terbatas yang terjangkau yaitu dekat dengan area bordes.
3. Dari hasil eksternal inspeksi ditemukan damage mechanism yang terjadi adalah internal thinning.
