# STUDI KASUS PENYEBAB TIMBULNYA ASAP PUTIH PADA *ENGINE* LOKOMOTIF CC 203 DI DIPO LOKOMOTIF CIPINANG PT.KAI

Muhamad Prastyo Hadi<sup>1\*</sup>, Rosidi<sup>2</sup>, Ahmad Bustomi<sup>3</sup>, Eko Nugroho<sup>4</sup>, dan Budi Yuwono<sup>5</sup>.

<sup>1</sup>Program Studi Diploma Teknik Mesin, Jurusan Teknik Mesin, Politeknik Negeri Jakarta, Jl. Prof. G. A. Siwabessy, Kampus UI, Depok, 16425

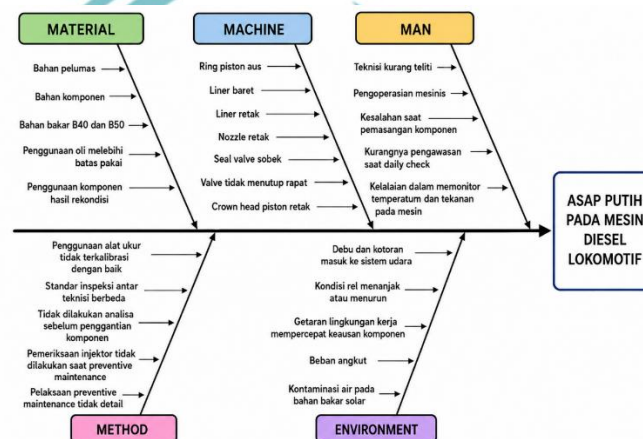
Gambar 5 Hasil Analisis Fishbone Diagram

Konsentrasi panas yang terjadi secara terus-menerus mengakibatkan peningkatan tegangan termal pada material *head piston*. Siklus pemanasan dan pendinginan yang berulang selama mesin beroperasi menyebabkan material mengalami kelelahan termal (*thermal fatigue*). Seiring waktu, retak mikro mulai terbentuk pada area dengan konsentrasi tegangan tertinggi dan berkembang menjadi retak yang lebih besar hingga menyebabkan kegagalan komponen. Temuan ini juga sejalan dengan penelitian [15] yang menyatakan bahwa keretakan *head piston* merupakan salah satu bentuk kegagalan material akibat beban termal berulang.
