# Analisis Kegagalan Shaft Sealing Boiler Feed Pump Turbine Menggunakan Metode FMEA dan FTA untuk Perumusan Strategi Preventive Maintenance

<sup>1</sup>Program Studi Sarjana Terapan Teknologi Rekayasa Pembangkit Energi, Jurusan Teknik Mesin, Politeknik Negeri Jakarta

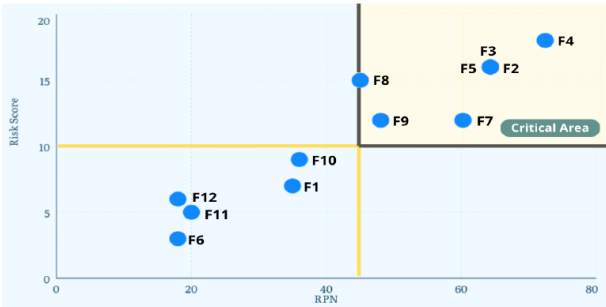
Gambar 2. Diagram scatter plot RPN vs Risk Score

Perbandingan RPN dan RS divisualisasikan pada diagram scatter plot Gambar 2 dengan batas RPN 45,33 dan RS minimal 10. Delapan mode kegagalan berada pada kategori kritikal; tujuh di antaranya berada di dalam critical area, sedangkan F8 berada pada batas antara kategori kritikal dan tidak kritikal. Mode kegagalan kebocoran fluida pada mechanical seal (F4) memiliki nilai RPN (72) dan RS (18) tertinggi. Mengingat kegagalan tersebut dapat memicu serangkaian kegagalan lanjutan hingga kerusakan total BFPT, kebocoran fluida pada mechanical seal ditetapkan sebagai top event pada analisis FTA.

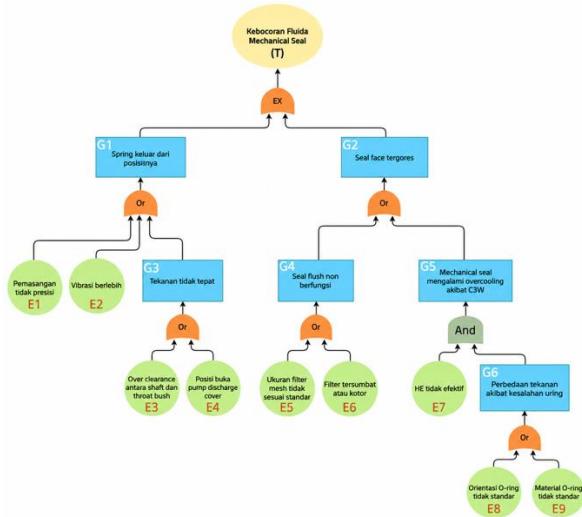
Gambar 3. Diagram FTA kebocoran fluida mechanical seal

Struktur pohon kegagalan hasil analisis diperlihatkan pada Gambar 3. Top event kebocoran mechanical seal diuraikan menjadi dua jalur kegagalan utama yang dihubungkan gerbang OR, yaitu spring keluar dari

dudukannya (G1) dan seal face tergerus (G2). G1 dipengaruhi oleh pemasangan mechanical seal tidak presisi (E1), vibrasi berlebih (E2), dan tekanan fluida tinggi (G3) yang bersumber dari over clearance antara shaft dan throat bush (E3) atau erosi pump discharge cover (E4). G2 dipengaruhi oleh berkurangnya aliran seal flush (G4) akibat ukuran filter mesh tidak sesuai standar (E5) atau filter tersumbat (E6), serta overheating mechanical seal di atas 85 °C (G5). Gerbang AND pada G5 menunjukkan overheating hanya terjadi apabila heat exchanger tidak efektif (E7) terjadi bersamaan dengan kebocoran feedwater akibat kerusakan O-ring (G6) yang disebabkan dimensi O-ring tidak standar (E8) atau material O-ring tidak standar (E9).

| Basic event | Strategi preventive maintenance |
|---|---|
| E4 Erosi pump discharge cover | Inspeksi visual, pengukuran erosi dengan thickness gauge, repair welding/penggantian bila melewati toleransi |
