## **ROOT CAUSE ANALYSIS PADA STASIUN PENGISIAN KENDARAAN LISTRIK UMUM TENAGA SURYA**

<sup>1</sup>Program Studi Teknologi Rekayasa Konversi Energi, Jurusan Teknik Mesin, Politeknik Negeri Jakarta, Jl. Prof. G. A. Siwabessy, Kampus UI, Depok, 16425

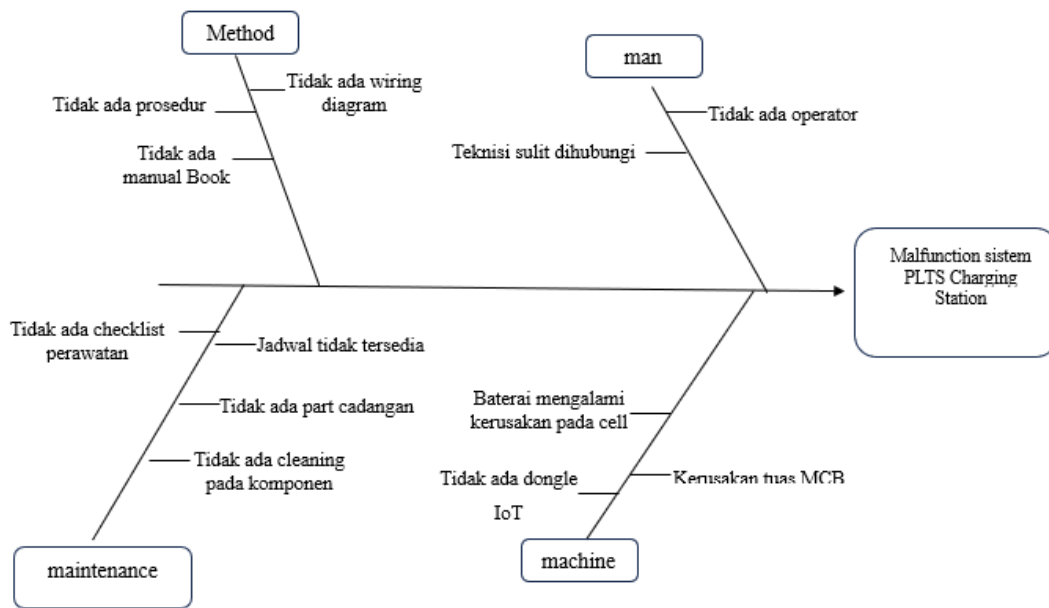
Gambar 3 Fishbone Diagram

Pada Gambar 3 untuk mengetahui faktor penyebab tegangan *drop* pada system baterai di PLTS *charging station* Politeknik Negeri Jakarta digunakan metode *root cause analysis* akan dengan menggunakan fishbone diagram. Hasil dari Fishbone diagram dapat dijelaskan penyebab tegangan *drop* sistem PLTS *charging station* adalah faktor mesin yakni ada kerusakan *cell* pada beberapa baterai, untuk faktor manusia disebabkan tidak adanya operator dan teknisi yang melakukan kegiatan *preventive maintenance*. Faktor maintenance juga ikut andil dalam penyebab *malfunction* sistem PLTS *charging station* karena tidak adanya kegiatan perawatan dan yang terakhir juga faktor method penyebabnya juga tidak adanya prosedur dan *wiring diagram* yang dimana kedua ini menunjang bila adanya kesalahan pada sistem tidak perlu mencari jaringan yang terhubung.

Berdasarkan hasil dari penelitian ini didapat setelah dilakukan analisa menggunakan menggunakan *root cause analysis* (RCA) metode *fishbone* dan 5W+1H bahwa terjadinya tegangan *drop* pada baterai yang disebabkan karena adanya kerusakan internal yaitu pada *cell* baterai yang sudah rusak. Pada baterai yang rusak memiliki tegangan masing masing sebesar 2.23V, 2.81V, 4.33V, 6.51V sedangkan yang mulai mengalami kerusakan pada *cell* memiliki tegangan 10.19V dan 9.92V. Hal ini terjadi karena tidak adanya perawatan dan pengecekan pada *charging station*.
