**STUDI KASUS *DEFECT HELICAL GEAR* PADA  
*GEARBOX UNIT A COOLING TOWER UNIT 4*  
MENGUNAKAN METODE *ROOT CAUSE*  
*ANALYSIS* DI PT XYZ**

**LAPORAN TUGAS AKHIR**

Oleh:  
**Chesta Adabi Putra Rachmat**  
**NIM. 2202311099**

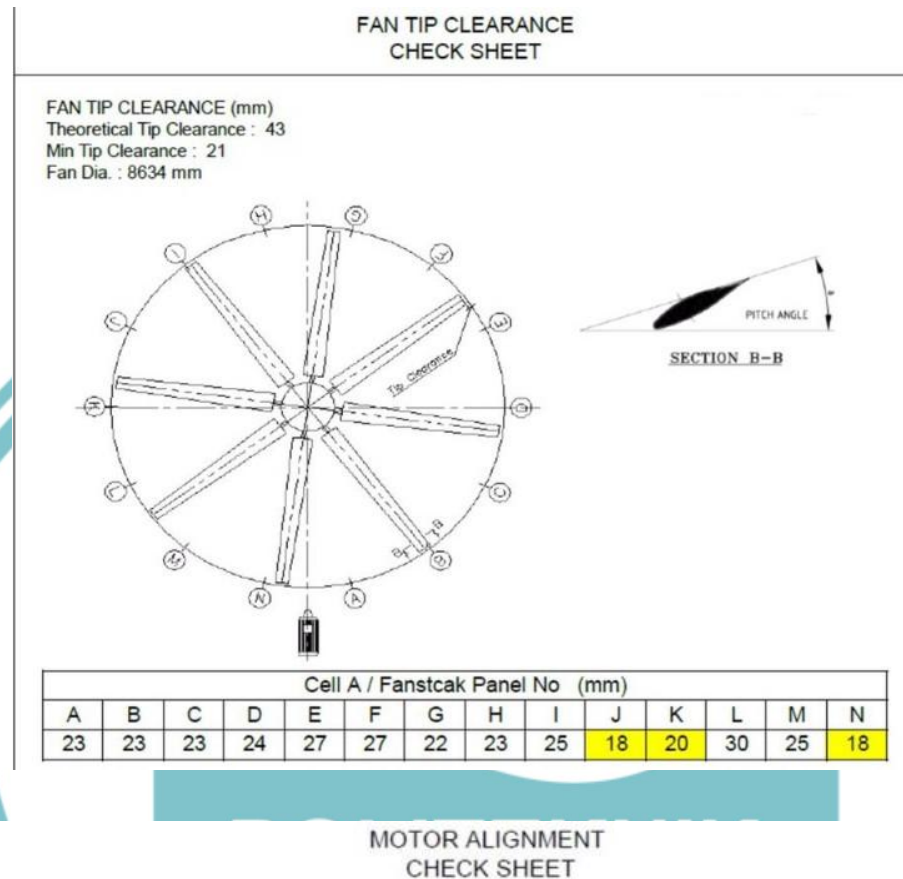
Lampiran 6. *Tip Clearance, Motor Alignment, Gearbox Alignment, Fan Pitch Angle Cell A Unit 4*

**DRIVESHAFT ANGULAR ALIGNMENT**  
 Axial alligment tolerance : 18.5 - 19,5  
 Angular alligment tolerance : 0.51 mm
