# **Analisis Penyebab Flame-Out Pada Sistem Pembakaran Turbin Gas Dry Low Emission Menggunakan Metode Root Cause Analysis (RCA)**

*Penelitian ini dilatar belakangi terjadinya flame-out pada turbin gas Dry Low Emission dengan tipe GPB-80D di PT.X yang menyebabkan flame-out atau padamnya api pada combustion dan berakhir trip pada turbin yang mengganggu operasional. Tujuan penelitian ini mencakup apa saja penyebab flameout, akar penyebab masalah terjadinya flame-out, dan bagaimana mengevaluasi agar tidak terjadinya flame-out secara berulang yang dapat mengganggu operasional. Metode yang digunakan dalam penelitian ini adalah Root Cause Analysis menggunakan Fishbone diagram untuk memetakan faktor machine dan material. Setelah di petakan faktor-faktor itu di temukan beberapa penyebab masalah yaitu kerusakan pada combustor liner, nozzle bahan bakar tersumbat dan terdapat oli di bahan-bakar. Lalu dilakukan 5 whys untuk mencari akar penyebab masalah dengan menanyakan mengapa secara berulang. Hasil analisis menunjukan akar penyebab masalah ada pada oil separator yang digunakan kurang efektif memisahkan gas dengan oli yang menyebabkan oli terbawa (carry over), kesimpulan dan saran nya mengga

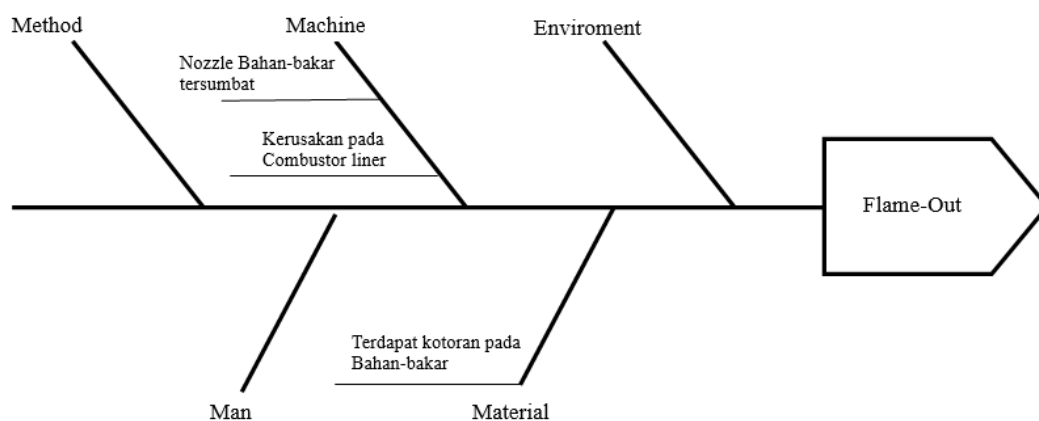
Gambar 5 Fishbone Diagram

Berdasarkan diagram, faktor penyebab utama dibagi menjadi dua kategori, yaitu faktor *machine* dan *material*. Pada aspek *machine*, ditemukan adanya nozzle bahan bakar yang tersumbat. Kondisi ini dapat menghambat aliran bahan bakar menuju ruang pembakaran sehingga campuran udara dan bahan bakar menjadi tidak optimal. Akibatnya, proses pembakaran menjadi tidak stabil dan berpotensi menyebabkan api padam saat mesin beroperasi. Selain itu, terdapat kerusakan pada *combustor liner* yang juga menjadi penyebab penting. Kerusakan pada komponen ini dapat mengganggu kestabilan temperatur dan distribusi aliran udara di dalam ruang bakar, sehingga efisiensi pembakaran menurun dan risiko *flame-out* meningkat.
