LAPORAN PRAKTIK KERJA LAPANGAN

**ANALISIS KEBOCORAN DAN TAHAPAN PENGGANTIAN
MECHANICAL SEAL PADA POMPA 37-P-101B DI PT KILANG
PERTAMINA INTERNASIONAL *REFINERY UNIT VI*
BALONGAN**

**PROGRAM STUDI TEKNIK MESIN
PROGRAM LNG ACADEMY,
KERJASAMA PNJ – PT BADAQ NGL
JURUSAN TEKNIK MESIN
KONSENTRASI MECHANICAL ROTATING
BALONGAN, 2025**

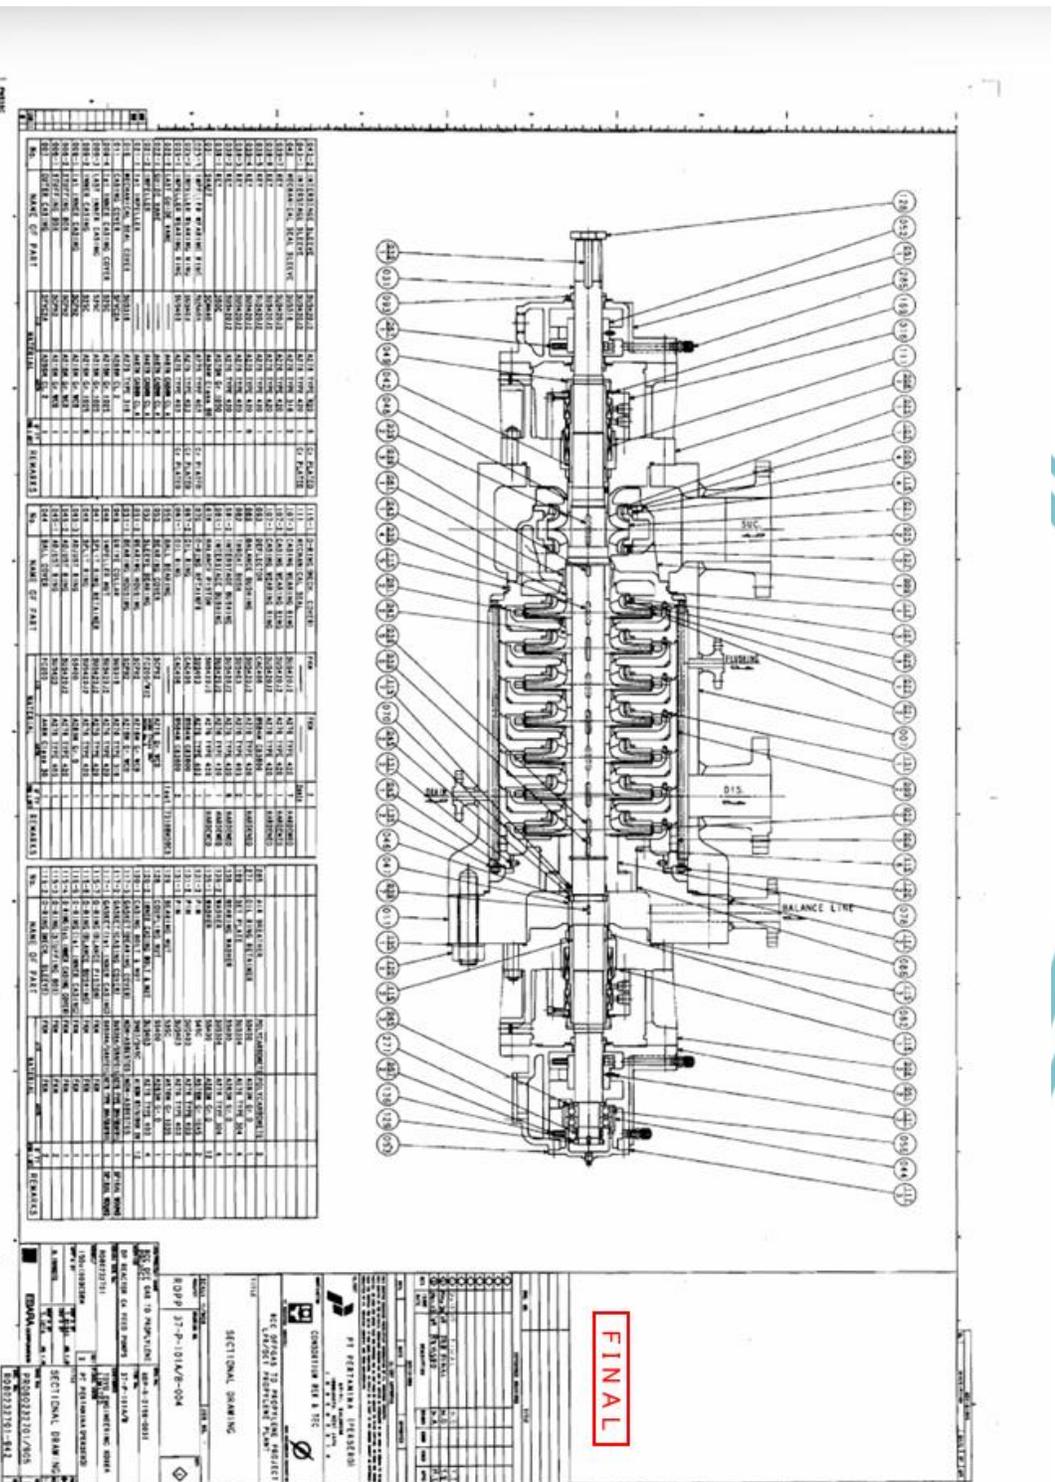
TOYO ENGINEERING KOREA LIMITED		CENTRIFUGAL PUMP (1/1)					
SEUL, KOREA		DATA SHEET					
Customer	PT PERTAMINA (PERSERO)	Rev.	Date	Made	Chkd.	Auth.	Descpt
Plant Location	BALONGAN, INDONESIA	0	Sep 9 2008	T.N			
Unit	OLEFIN CONVERSION	1	Jan 20 09	N.A			
Purchaser	Work No. 11-017-01	2	May 22 09	N.A

Item No.	37-P-101A/B	3					
Service of Unit	DP REACTOR C4 FEED PUMPS	4					
No. Req'd Working	1 Standby 1 Total 2	5					
OPERATING CONDITIONS							
LIQUID	C4's	FLOW NCR.	115.5	m3/h	RATED	127	m3/h
CORR. REQ. BY		PRESSURE					
PUMP TEMP.	50.0 MIN. MAX.	DISCH.	50.88 (#4)				KSCG
SPEC. GRAV @PT	0.558 MAX.	SUCT. RATED	4.22		MAX.	6.34	KSCG
VAPOR PRESS @PT	4.96	KSCA	DIFF.		48.66		KSC
VISCOSITY @PT	0.14	TOTAL HEAD			836		m
CONSTRUCTION		NPSH AVAIL			4.8 A		m
MFR	* EBARA (Cooperation) MODEL * K0X100BCDPM	INSTALLATION	() INDOOR (X) OUTDOOR				
TYPE	(X) HOR. () VERT. () SELF PRIMING	MATERIALS (#1), (#5)					
CASE MT.	() BRACK (X) C-LINE () FOOT () VERT.	CODE	CASE	C.S	INTRN	C.S	CF
VERT.	() INLINE () BARREL () SUMP () SUBMERG.	CASE		A22LM CL 2			
CASE TYPE	() SINGLE-VOL (X) DBL-VOL (X) DIFFUSER	IMPELLER/INDUCER		* MATH CANHCLA 1		N.A	
CASE SPLIT	() AXIAL (X) RADIAL () RING-SECT	CASE WRG RING		* SUS316L2		HARD	* HARDENED

(X) MECH. SEAL MFR	* EAGLE INDUSTRY A MODEL * LL907U080VAVC A				
		TYPE	UNPRESSURIZED DUAL API CODE * API610 RT11A MFR'S CODE * LL-038A310/038R328 A				
		MATL	FACES * SIC VS C METAL * 316L5 GASKET * KUORO SILICON RUBBER A				
AUXILIARY PIPING		INLET CONDITIONS		FLOW	PLAN NO.	MATL	CONNECTIONS
SERVICE	FLUID	FLUSHING	SELF	21+61	316LSS	1/2"	600# RF
FLUSHING	SELF	BUFFER	4" CW	52	316LSS	3/4"	600# RF
COOLING	CW	4.0	33	8.6 A	K 125H01	1 1/2"	150# RF
BALANCE #1		SELF		MAX (7.4 A)		P-65	1 1/2" 600# RF
TAPPED OPEN		() VENT () VALVE () CAP () PLUG () FLANGE () SIZE * RATE	() FACE				
VERT. PUMP		(X) DRAIN (X) VALVE () CAP () PLUG (X) FLANGE () SIZE * RATE	() FACE				
MASS PUMP		() START () STOP	BASEPLATE SIZE	m			
ELECT. MOTOR NO.		(1 + 1) (#8)	WEIGHT	kg			
SUPPLY VENDOR		MOUNT BY	VENDOR				
MFR		TYPE	SQUIRREL CAGE				
RATED OUTPUT							
SPEED		2980 rpm	POLES	2			
HAZARD AREA CLASS		CLASS 1 ZONE 2 II B T3					
REMARKS:

- Service : DP Reactor C4 Feed Pumps
- Pump type : Centrifugal, Multistage, BB5
- Mfr. : Ebara Corporation
- Model / type : 150 x 100 ECE 8M
- Discharge press. : 50.88 KSCG
- Speed : 2980 rpm
