ANALISA KERUSAKAN COOLING SYSTEM PADA ENGINE C9 D6R XL

Yudia Haqqa K¹, Fuad Zainuri¹, Minto Rahayu¹

¹Program Studi Teknik Alat Berat, Jurusan Teknik Mesin, Politeknik Negeri Jakarta, Jl. Prof. G. A. Siwabessy, Kampus UI, Depok, 16425

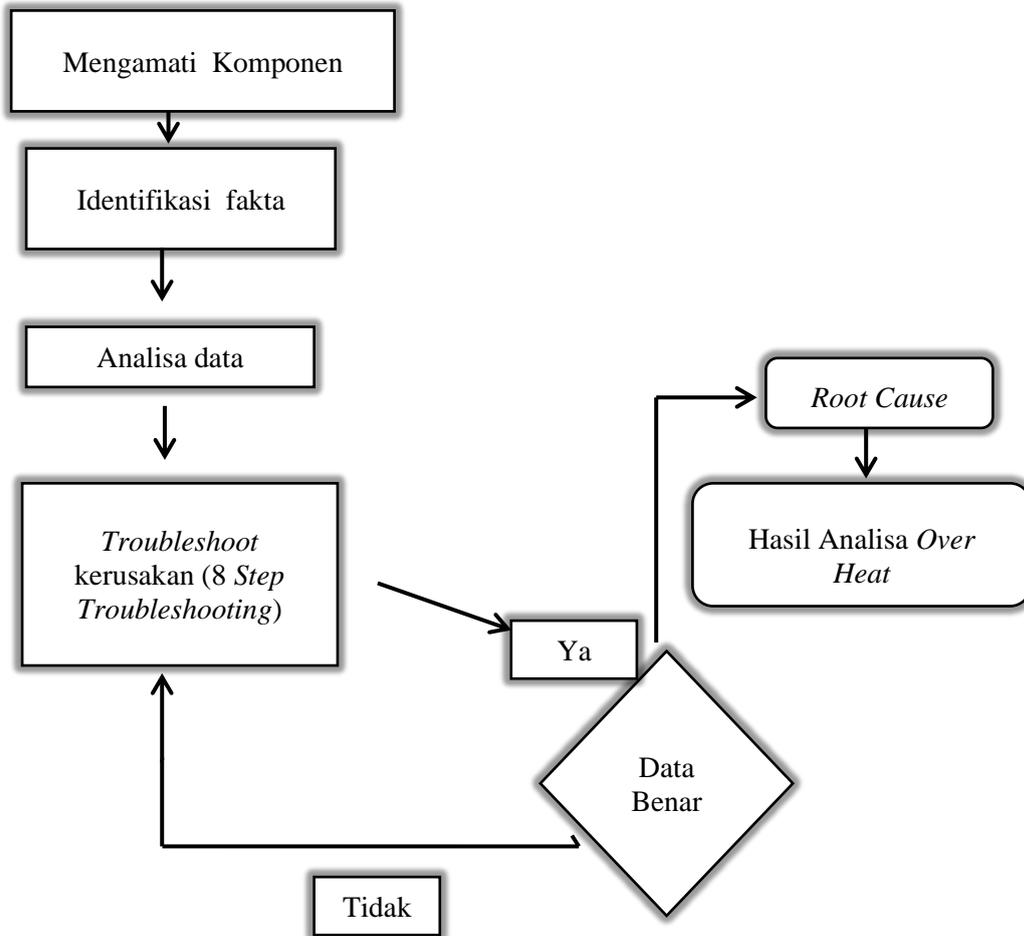
Langkah – langkah yang dilakukan dalam penelitian ini merupakan cara yang digunakan untuk pemecahan masalah dari penelitian ini. Adapun langkah langkah yang digunakan sebagai berikut:

Penjelasan

1. Mengamati komponen

Terdapat beberapa komponen pada *cooling system* seperti *radiator*, *water pump*, *thermostat*, *reservoir*, *radiator cap* dan lainnya.

2. Identifikasi fakta

Setelah ditemukan kebocoran air, penulis melakukan identifikasi dari mana asal air yang menetes dan bagaimana *coolent* tersebut bisa menetes.

3. Analisis data

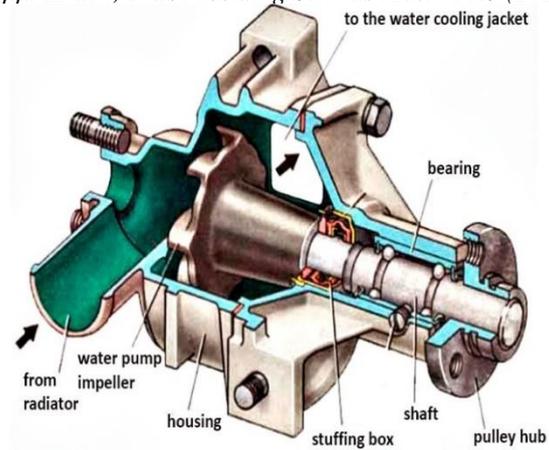
Setelah mengetahui bahwa kebocoran *coolent* disebabkan oleh *water pump*. *Water pump* terdiri dari beberapa komponen yaitu:
