### PENYEBAB TERJADINYA KERUSAKAN *OVERHEAD CONVEYOR* PADA MESIN THL – 8MR DI PT XYZ

LAPORAN TUGAS AKHIR

**PROGRAM STUDI DIPLOMA III TEKNIK MESIN  
JURUSAN TEKNIK MESIN**

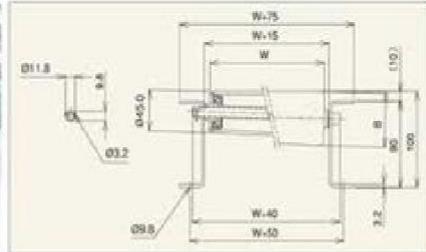
### Lampiran 1 Spesifikasi Roller THL – 8MR

【Use】  
Medium load transport  
【Note/Warning】  
1) Within R 920 (mm), 90 degrees  
2) Average roller width (official) is 50mm of 200W to 600W.  
Note 1: Additional instruction is required for c/w (coupling between conveyor).  
Note 2: Substantial pitch (P) will apply for roller intervals (P).

Width/Roller strength/Standard weight					
Width W (mm)	300	350	400	500	600
Width W=75 (mm)	275	375	475	575	675
Roller small diameter (mm)	45.0	45.0	45.0	45.0	45.0
Roller large diameter (mm)	54.0	59.0	64.0	69.0	74.0
Roller strength per roll (kg)	170	117	87	68	56
Standard weight of conveyor (kg)	75P	33.3	42.9	52.7	62.4
900RX92° (kg)	100P	28.6	36.4	44.2	52.1
Standard weight of roller with shaft (kg)	935	1,311	1,690	2,075	2,460

Note 1: Roller strength is calculated by the standard of our average conveyors and average shaft specifications. Please note if you present shafts and frames by your own.  
Note 2: Strength may change depending on the use condition (load alerts). Values in the table are an estimated value, and are not guaranteed.
