**LAPORAN PRAKTIK KERJA LAPANGAN
PT. PLN INDONESIA POWER PRIOK POMU**

***CORRECTIVE MAINTENANCE Penggantian Pompa dan
Perbaikan Kebocoran pada Generator Cooling
Water Pump G.T 2.1***

**POLITEKNIK NEGERI JAKARTA PROGRAM STUDI D-4
PEMBANGKIT TENAGA LISTRIK TEKNIK MESIN**

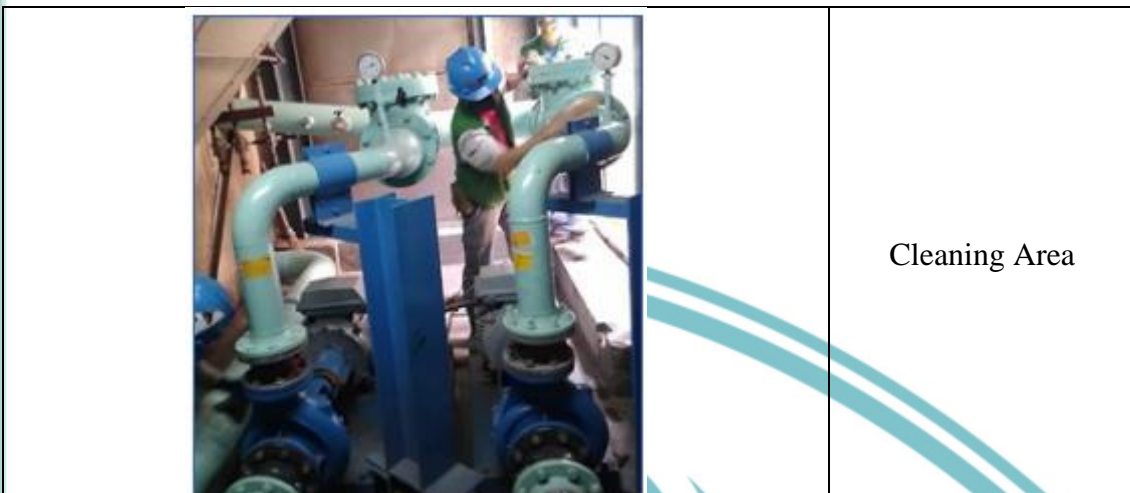
Cleaning Area
