PENERAPAN *QUALITY MAINTENANCE* PADA MESIN *PEDESTAL MIXER OMEGA 305P*

LAPORAN TUGAS AKHIR

**PROGRAM STUDI TEKNIK MESIN
JURUSAN TEKNIK MESIN
POLITEKNIK NEGERI JAKARTA
AGUSTUS, 2024**

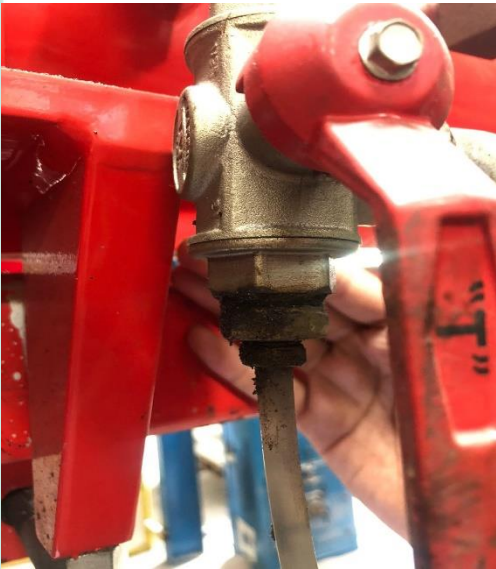
Lampiran 2. Selang *Hardener*

Salah satu kerusakan mesin *pedestal mixer omega 305p* yang terjadi adalah kebocoran selang *hardener* yang berfungsi untuk menyalurkan pasir dan *hardener* secara bertahap. Apabila terjadi kerusakan pada selang *hardener* maka akan memakan waktu yang cukup lama untuk perbaikan tersebut karena harus melalui pengadaan sparepart dan dapat mengakibatkan penurunan produksi pada mesin itu.
