**ANALISA KEGAGALAN *LOW POWER STEERING*
PADA FORKLIFT *TYPE CLG2050H***

SKRIPSI

**PROGRAM STUDI TEKNOLOGI REKAYASA
PEMELIHARAAN
ALAT BERAT
JURUSAN TEKNIK MESIN
POLITEKNIK NEGERI JAKARTA
AGUSTUS, 2024**

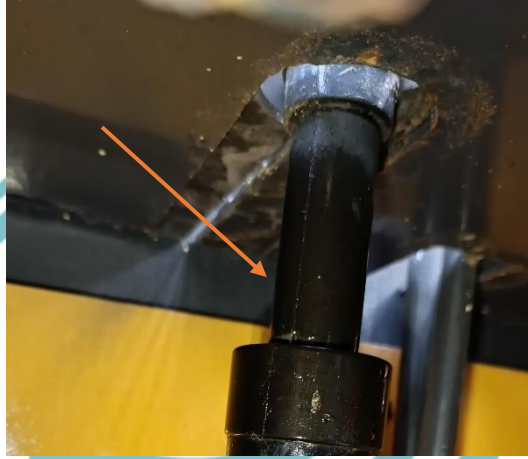
Penggantian *seal* debu baru

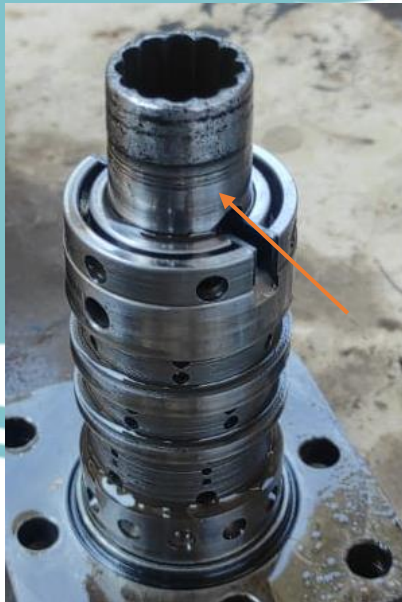
Scratch shaft orbitrol
