**ANALISIS DEFORMASI *ROLLER CHAIN* PADA  
*APRON CONVEYOR* K\_491AC2 DI AREA *KILN PLANT*  
6/11 PT XYZ**

LAPORAN TUGAS AKHIR

## **ANALISIS DEFORMASI *ROLLER CHAIN* PADA *APRON CONVEYOR K\_491AC2* DI AREA *KILN PLANT 6/11 PT INDOCEMENT TUNGGAL PRAKARSA Tbk.***

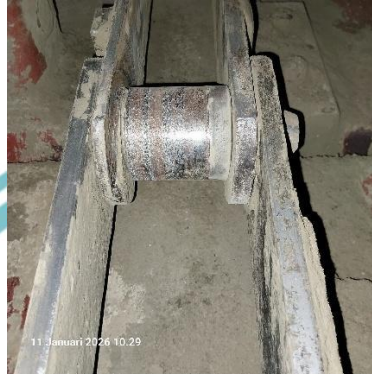
Lampiran 1 Roller Chain mengalami kehausan
